# Statická analýza existujúcich nosných konštrukcií objektu „ penzión HOREC“

**OBJEKT** : Statická analýza existujúcich nosných konštrukcií objektu „ penzión HOREC“

**STUPEŇ** : Posudok

**DÁTUM** : 9.01.2019

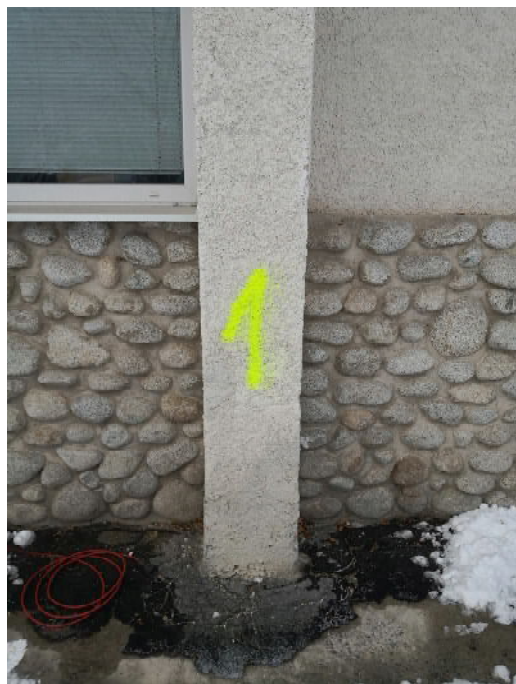
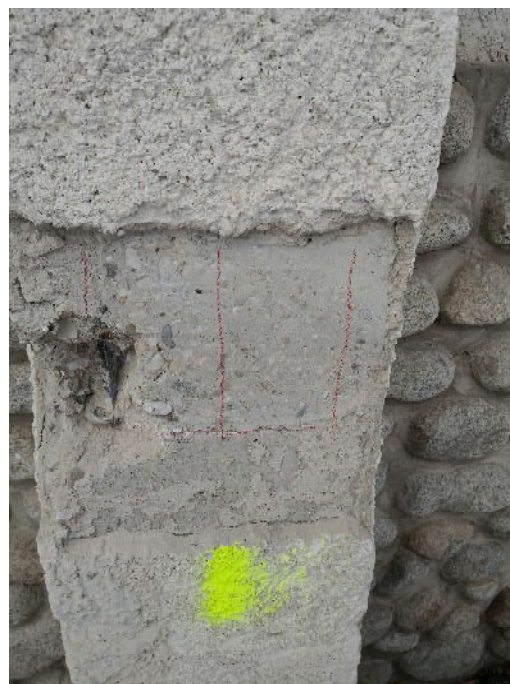
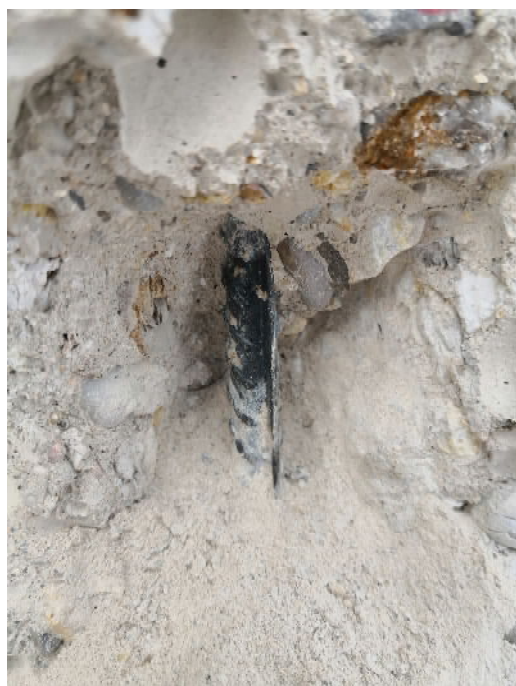
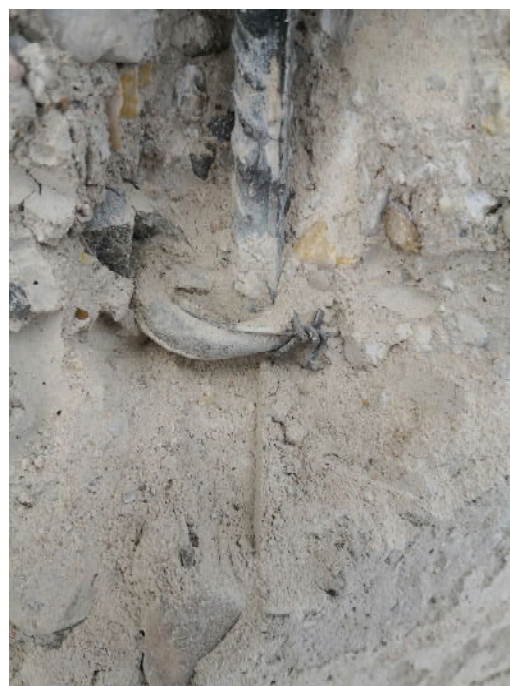
# SONDA Č. 1

Lokalizácia 1.PP- exteriér

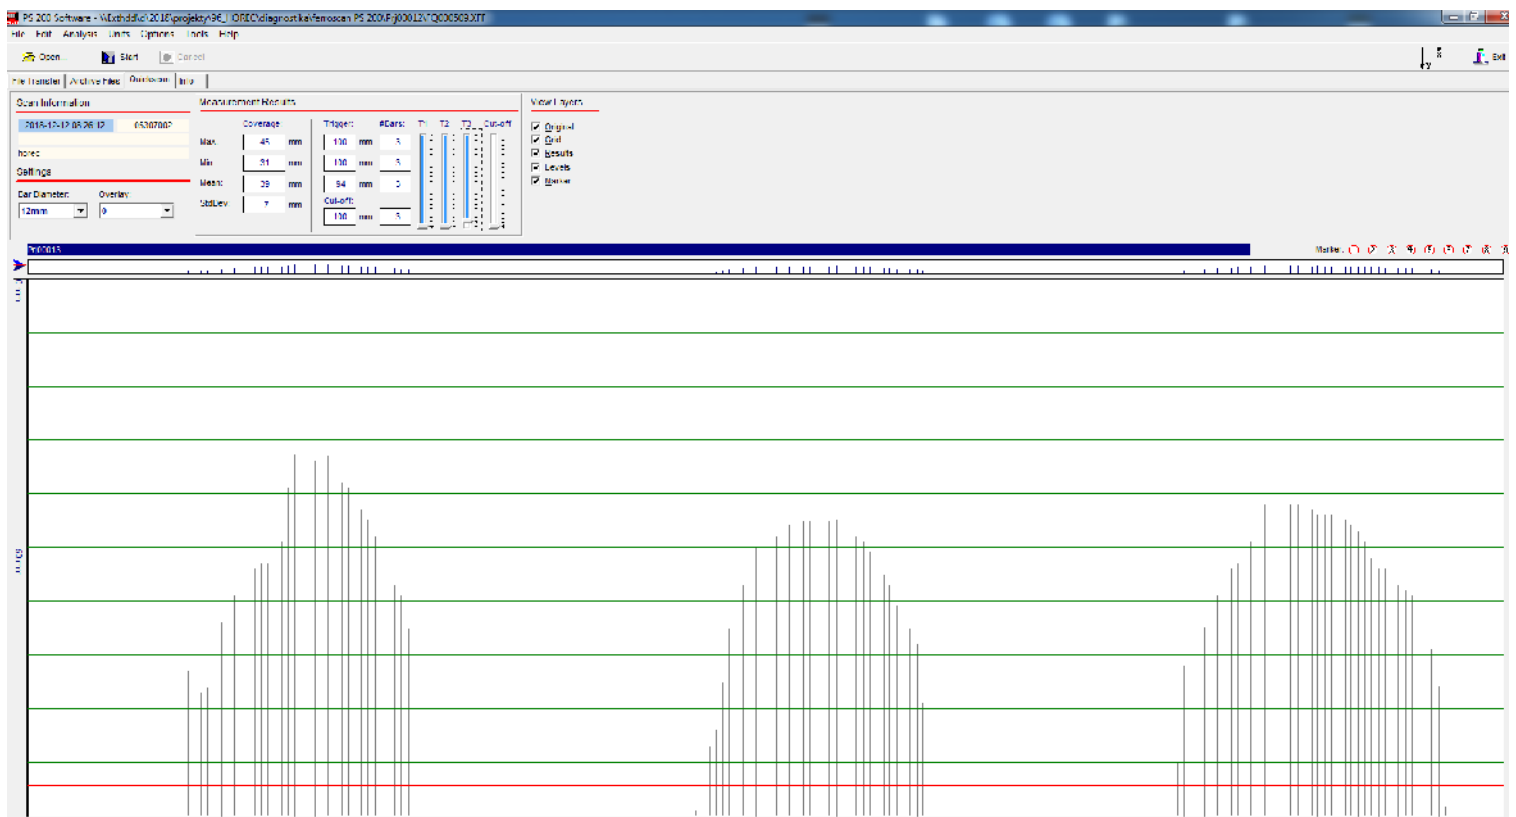
## Prierez stĺpa

- Hlavná výstuž priečna 3 fi V 12
- Hlavná výstuž pozdĺžna 6 fi V 12

medza klzu 410 MPa, výpočtová pevnosť  $>C16/20 = 375$  MPa

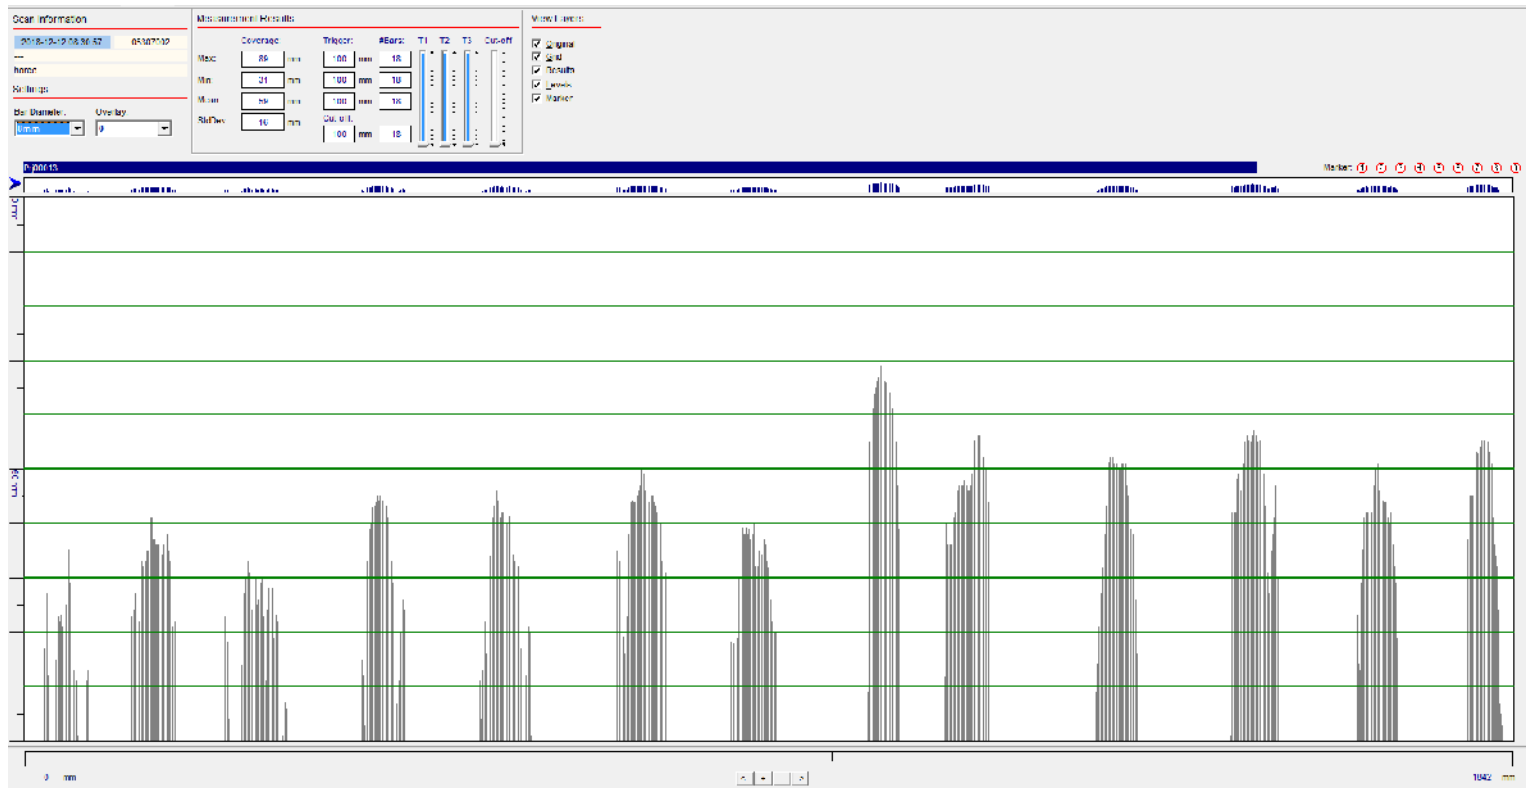
Strmeň lokalizácia fi T8 a=150 mm

medza klzu 320 MPa, výpočtová pevnosť  $>C16/20 = 270$  MPa tlak, 300 MPa ťah

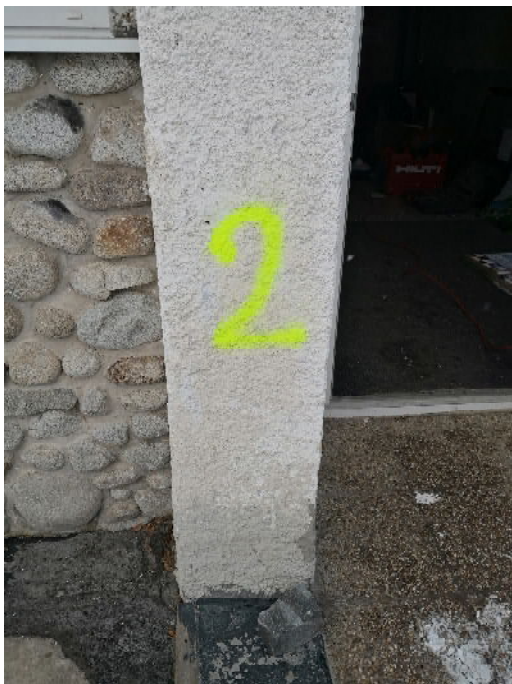
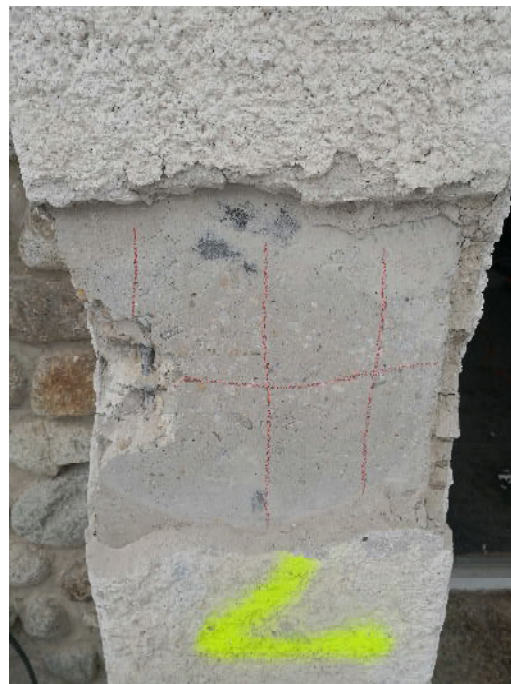
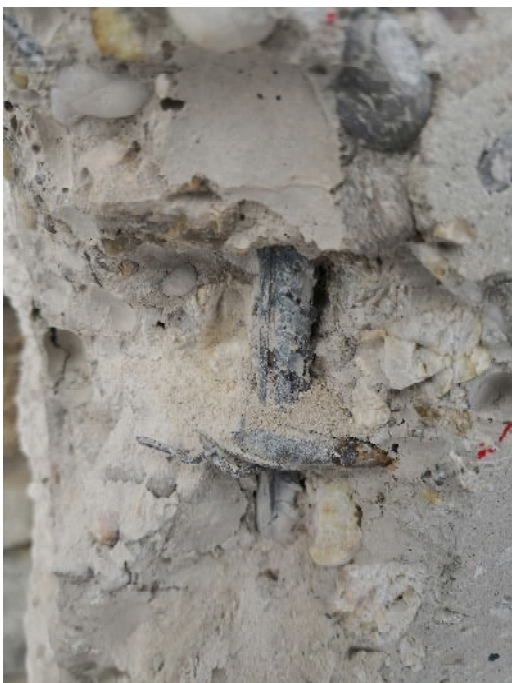
## SONDA Č. 2

Lokalizácia 1.PP- exteriér

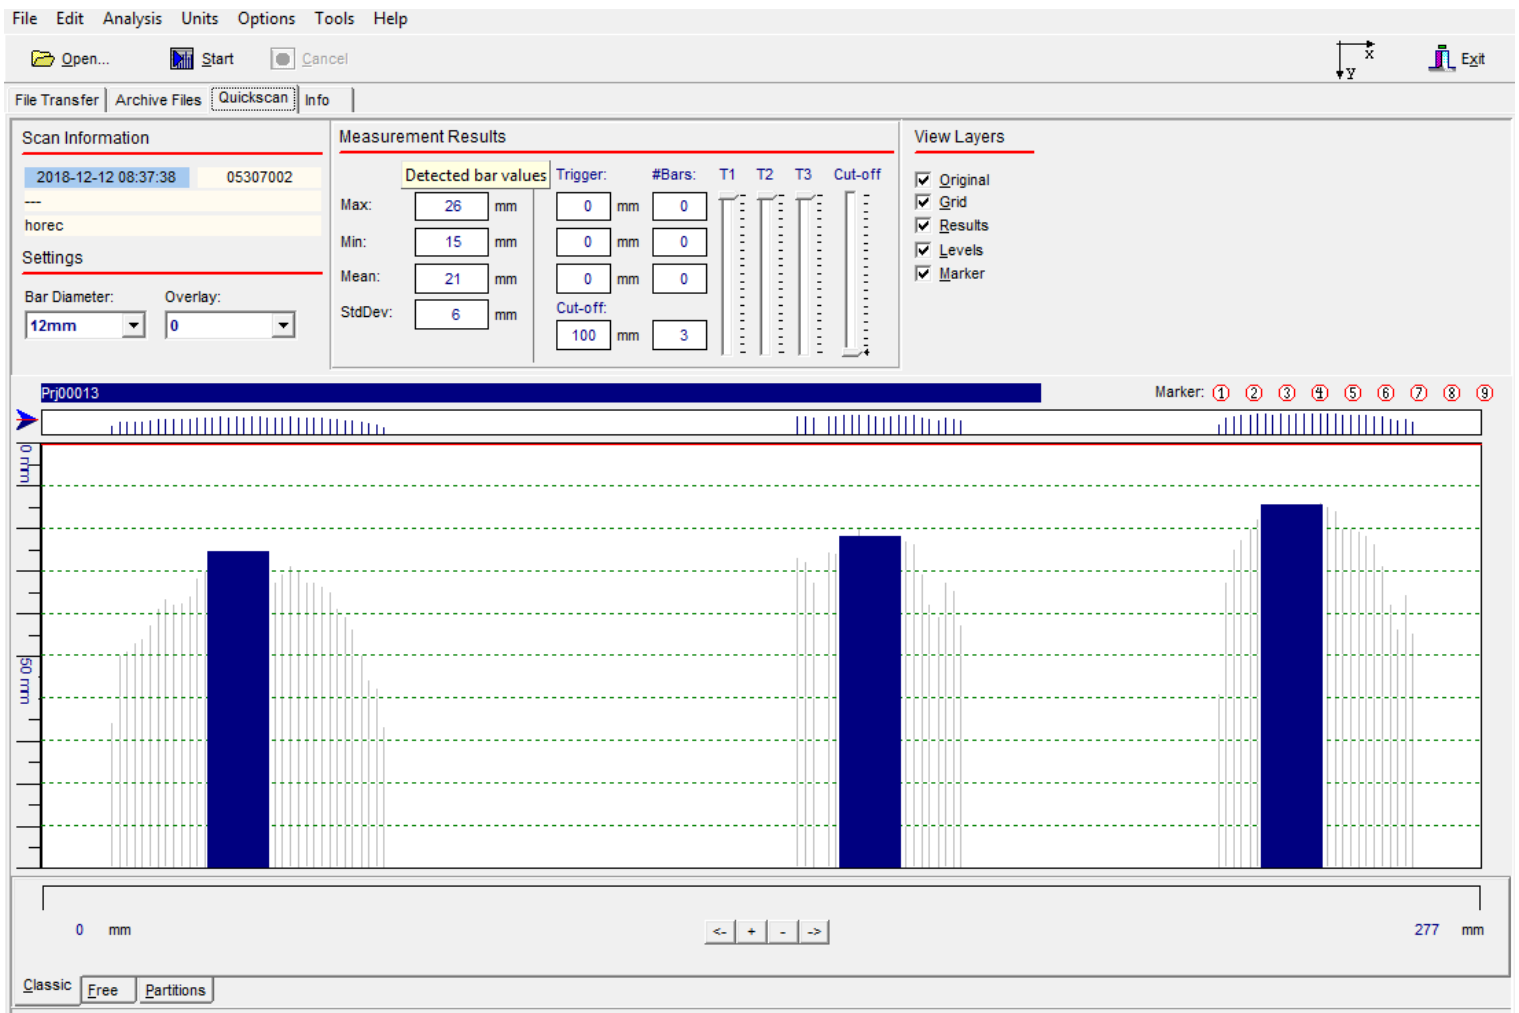
Prierez stĺpa

- Hlavná výstuž priečna 3 fi V 12
- Hlavná výstuž pozdĺžna 6 fi V 12

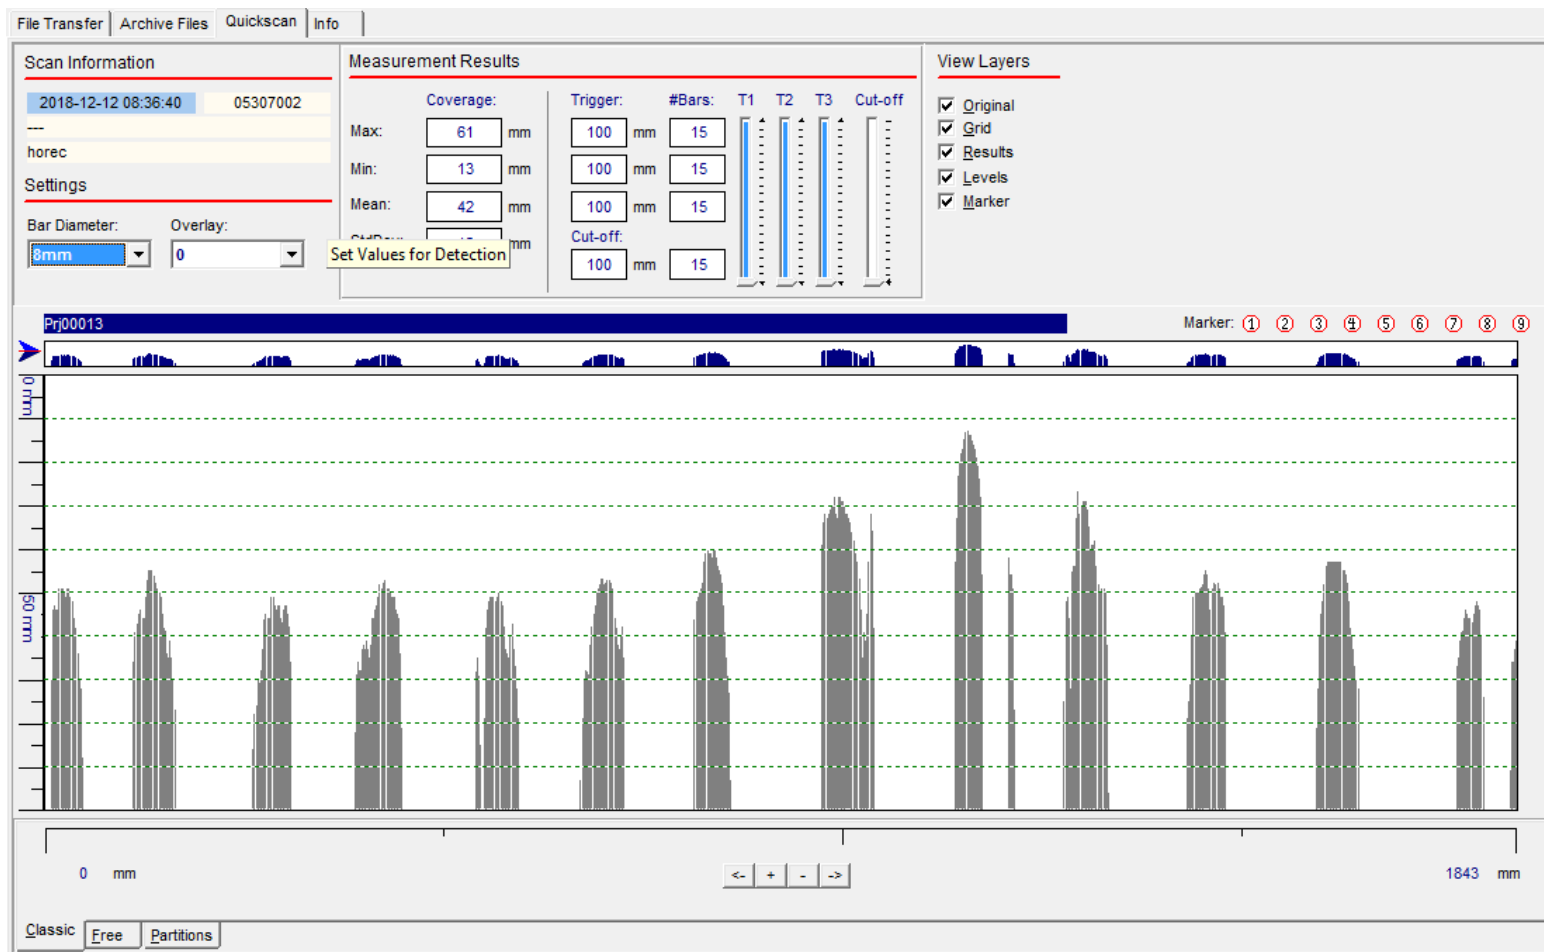
Strmeň lokalizácia fi T8 a=150 mm

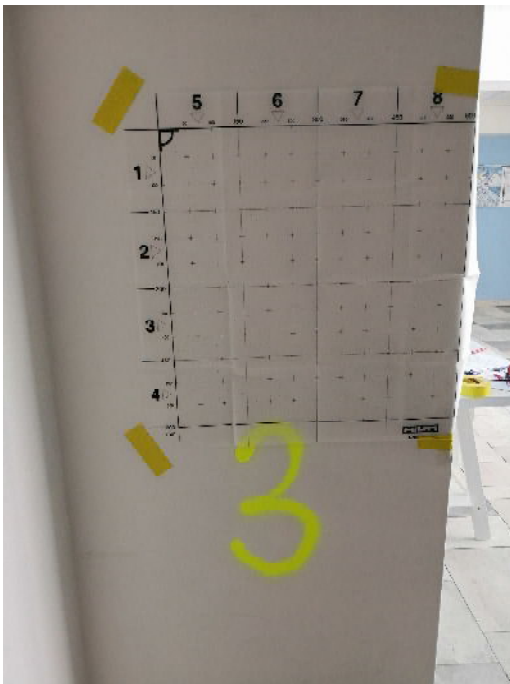
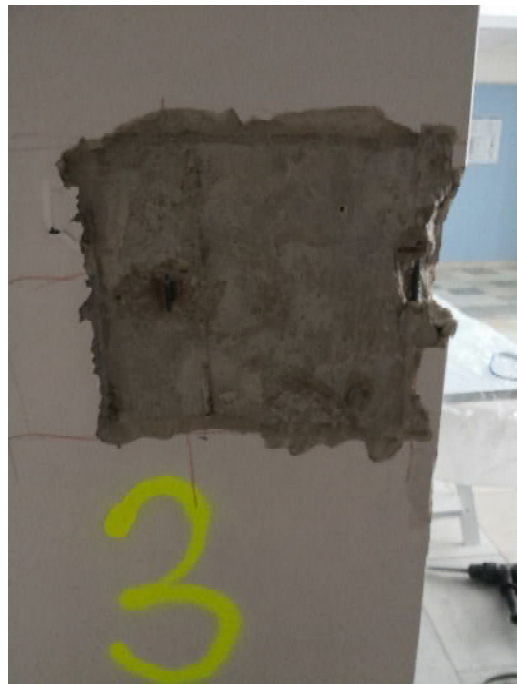
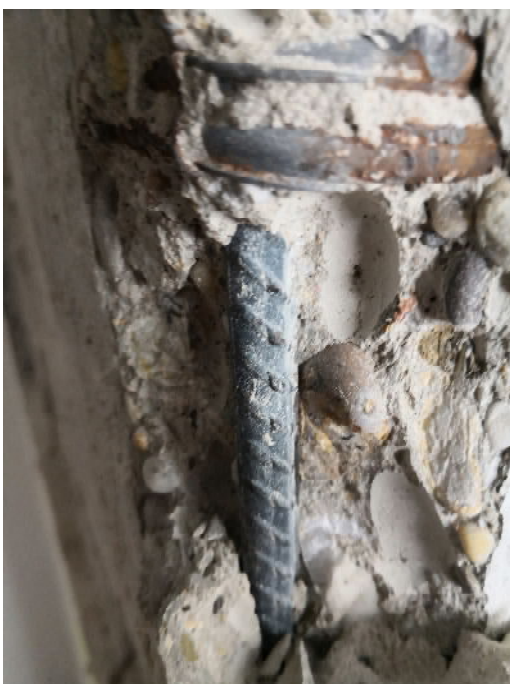
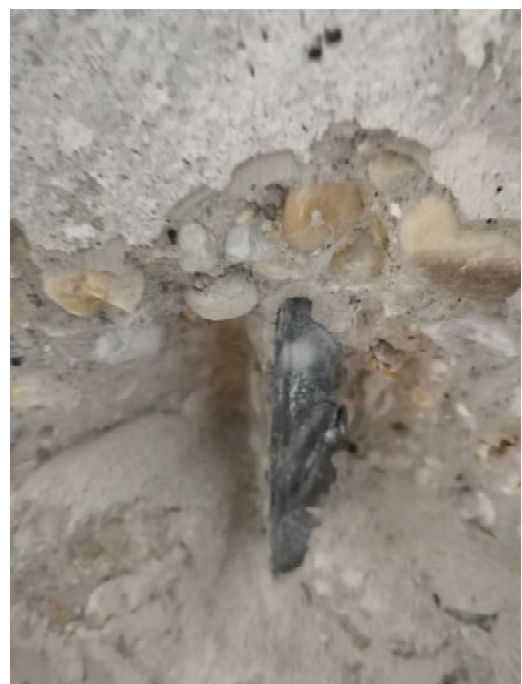
## SONDA Č. 3

Lokalizácia 1.NP

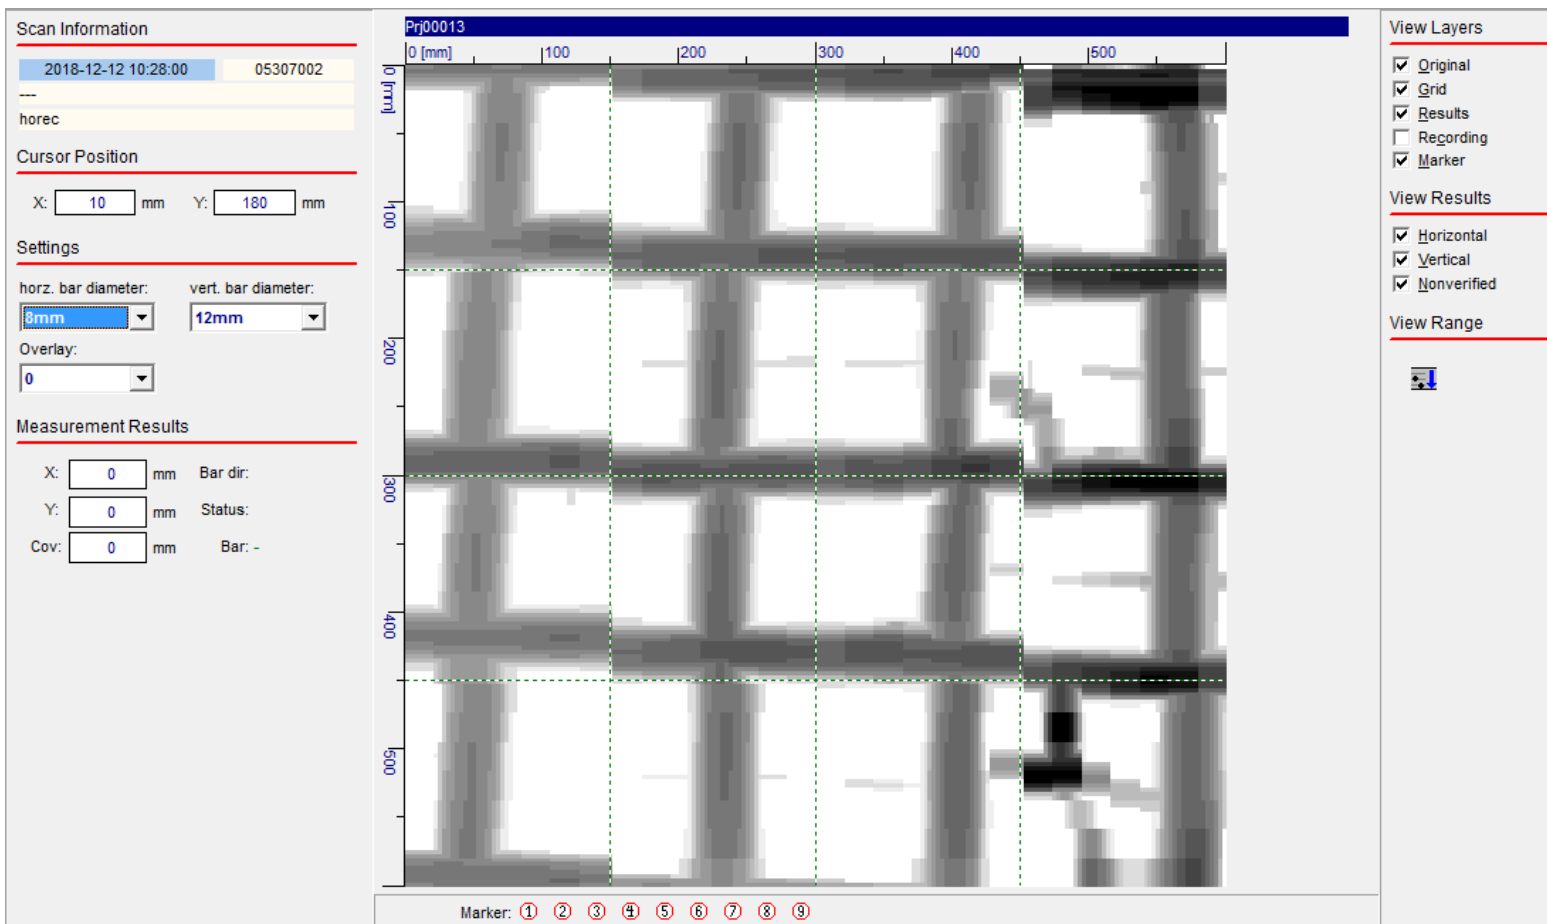
- Hlavná výstuž priečna 3 fi V 12
- Hlavná výstuž pozdĺžna 6 fi V 12

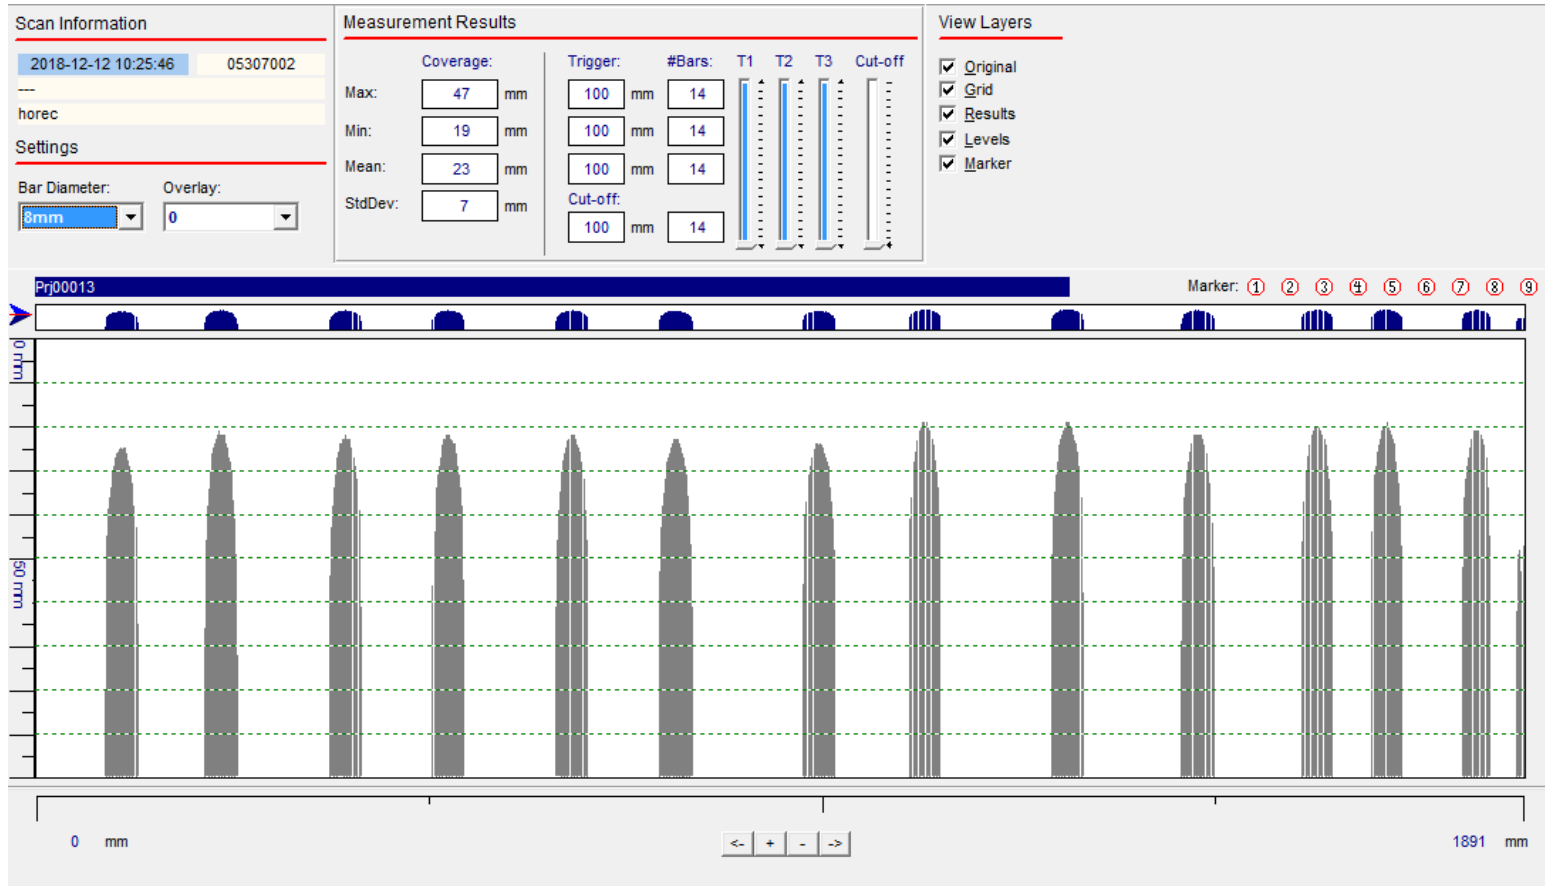
Strmeň lokalizácia fi T8 a=150 mm

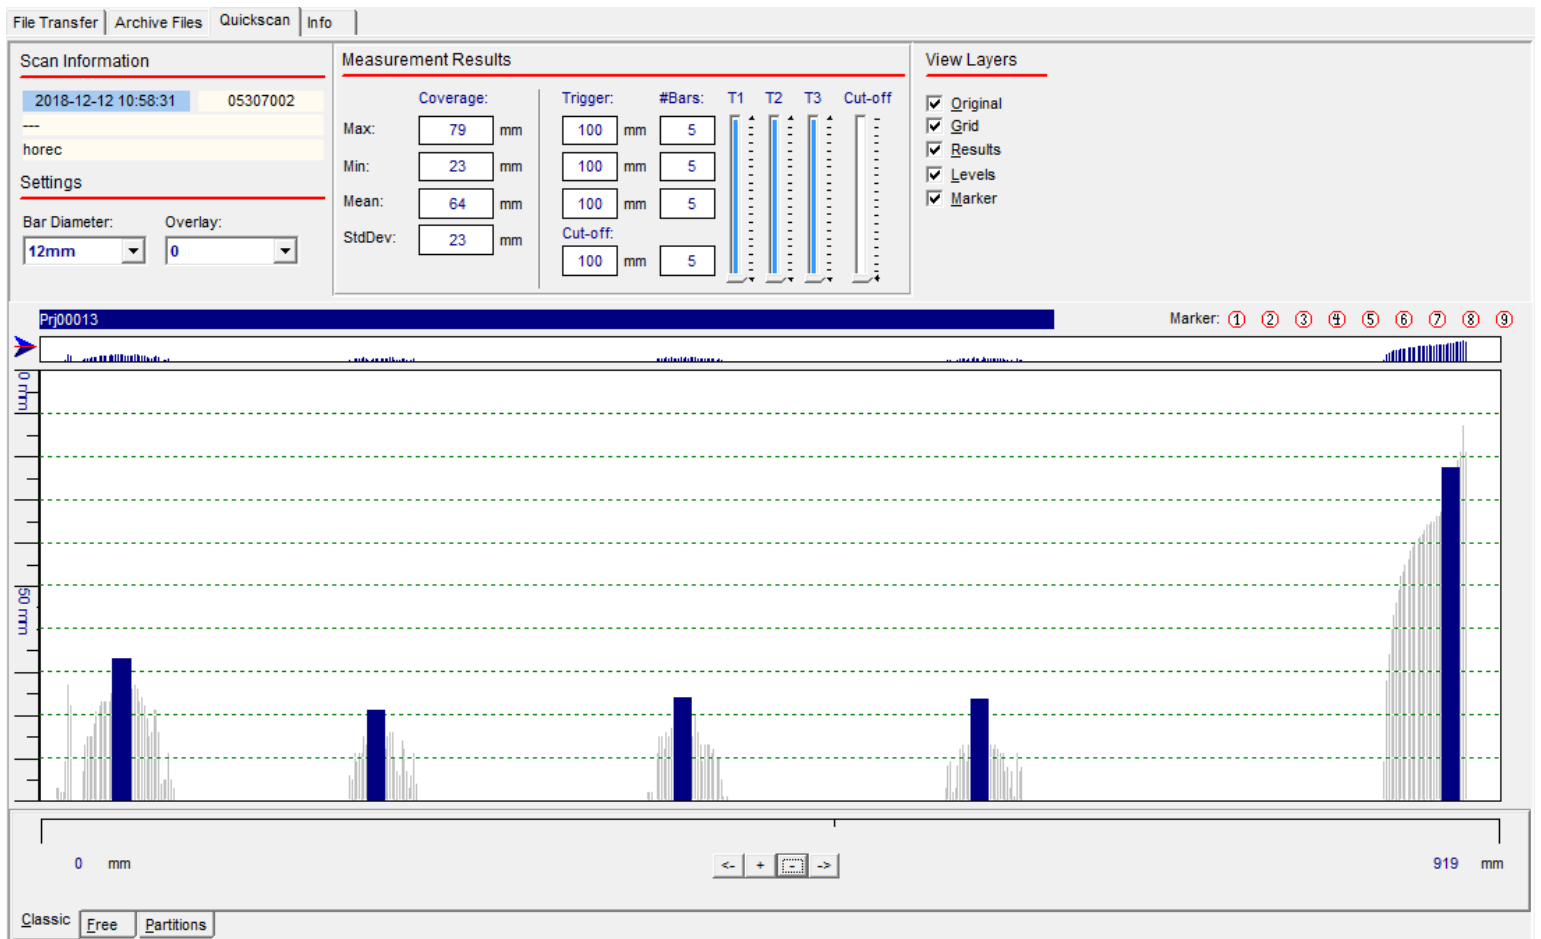
- Hlavná výstuž priečna 3 fi V 12
- Hlavná výstuž pozdĺžna 6 fi V 12

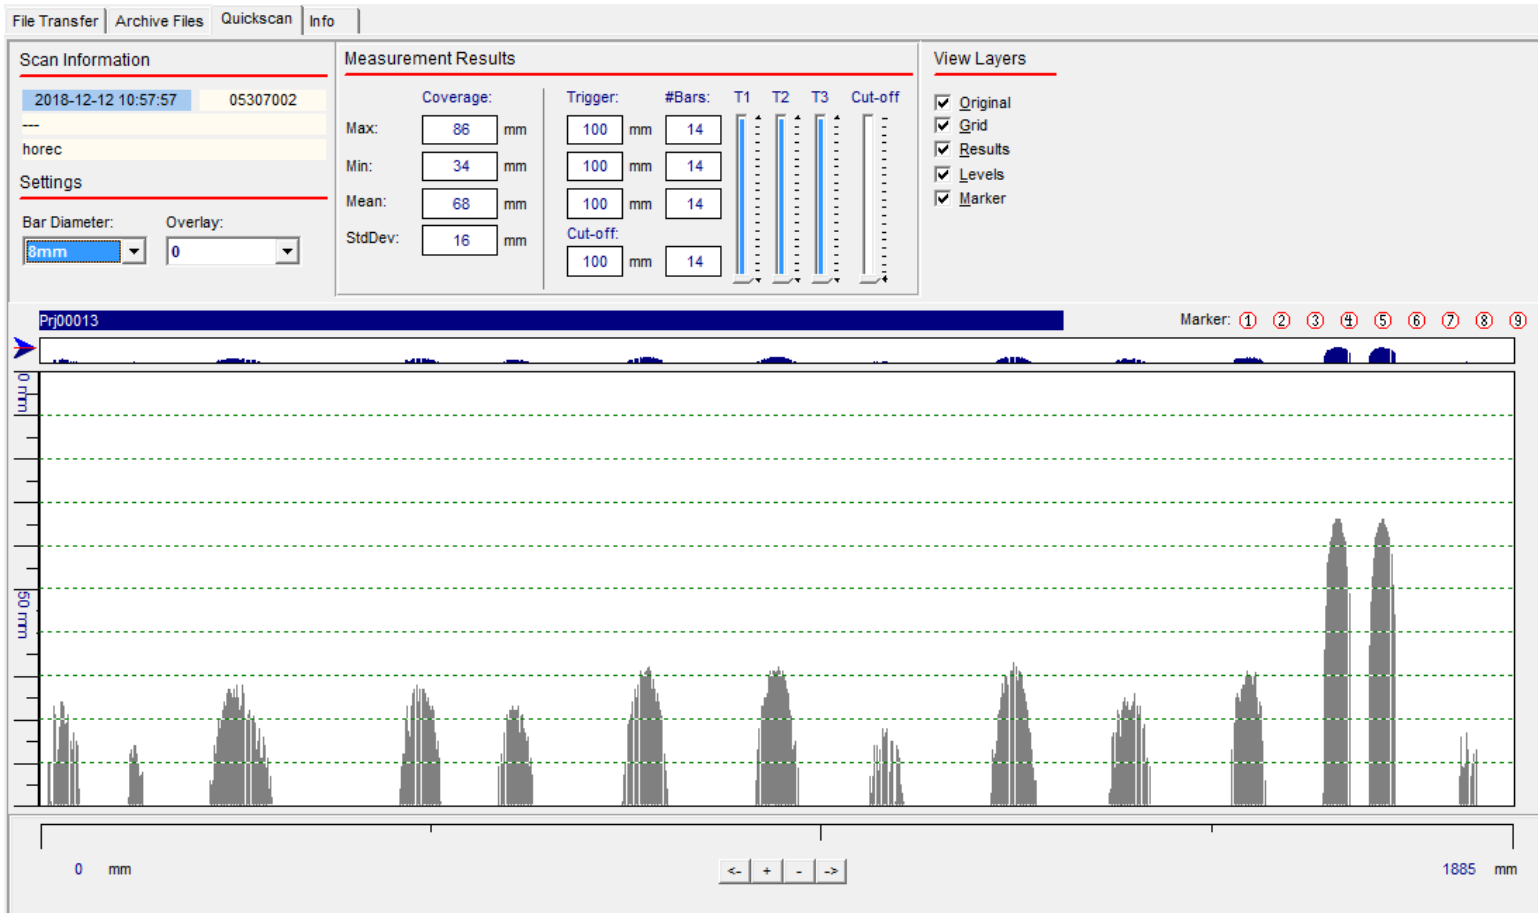
Strmeň lokalizácia fi T8 a=150 mm  
fi T8 a=150 mm

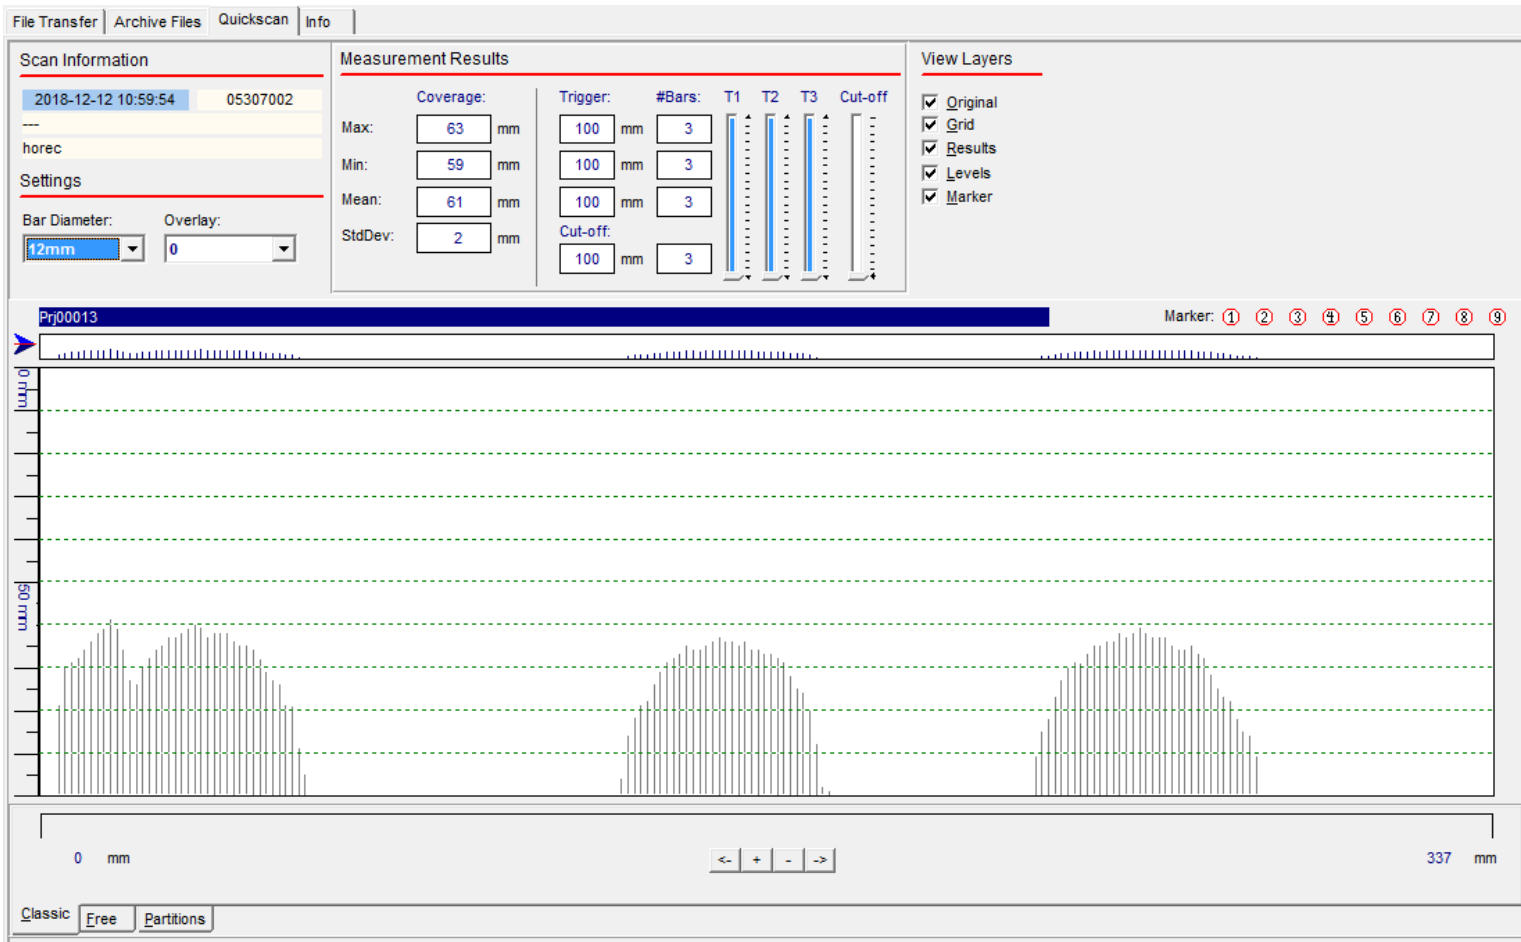
- Hlavná výstuž priečna 3 fi V 12
- Hlavná výstuž pozdĺžna 6 fi V 12

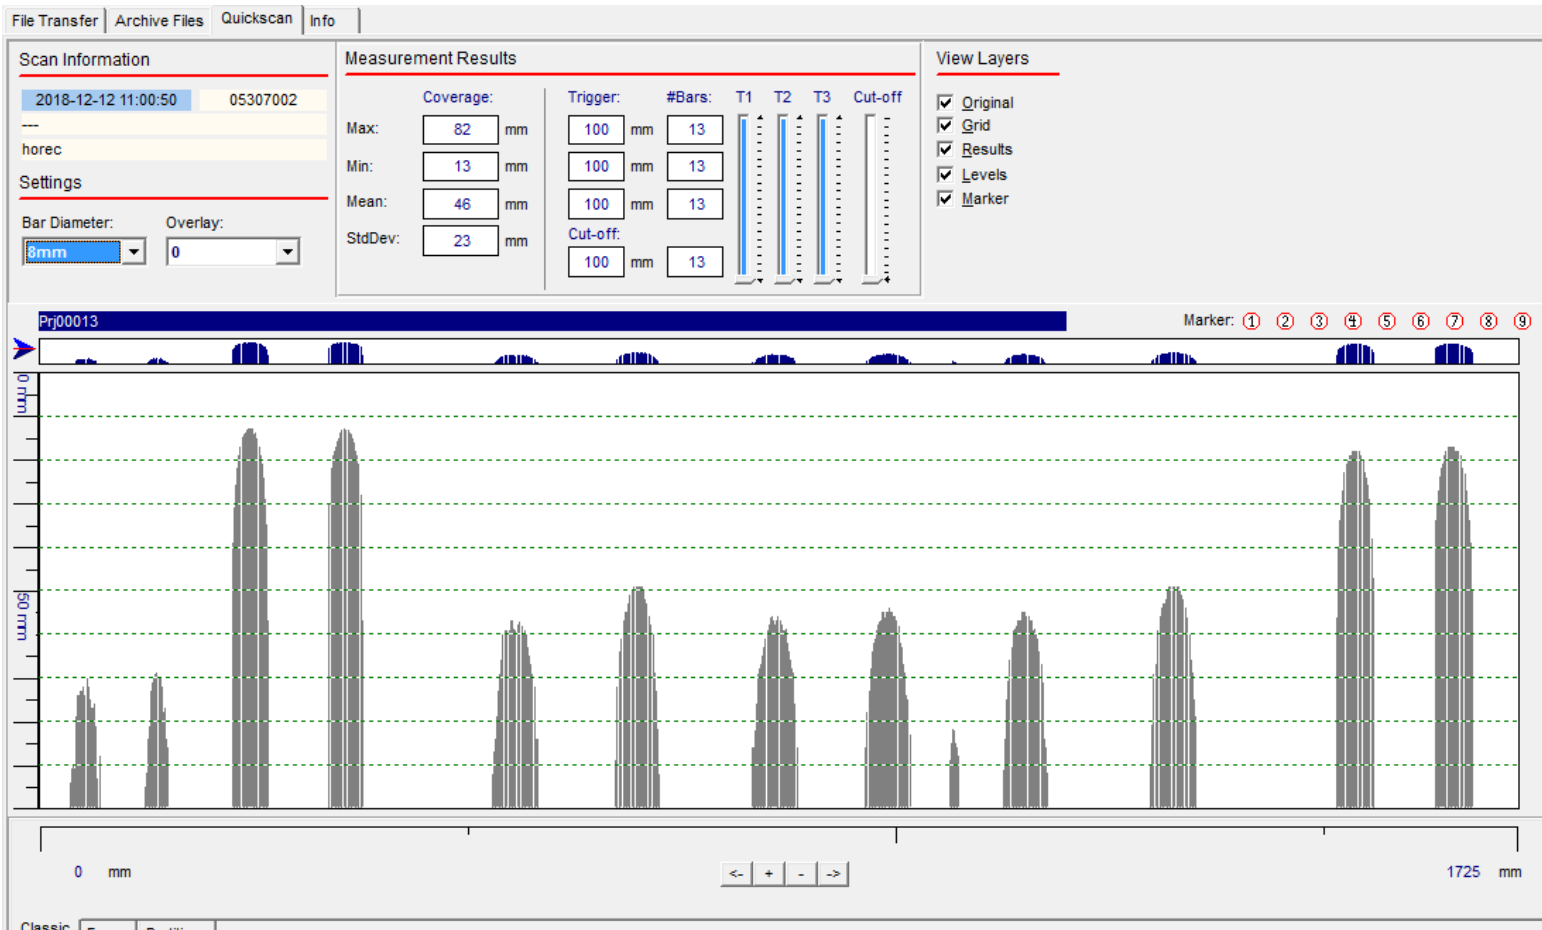
Strmeň lokalizácia fi T8 a=150 mm

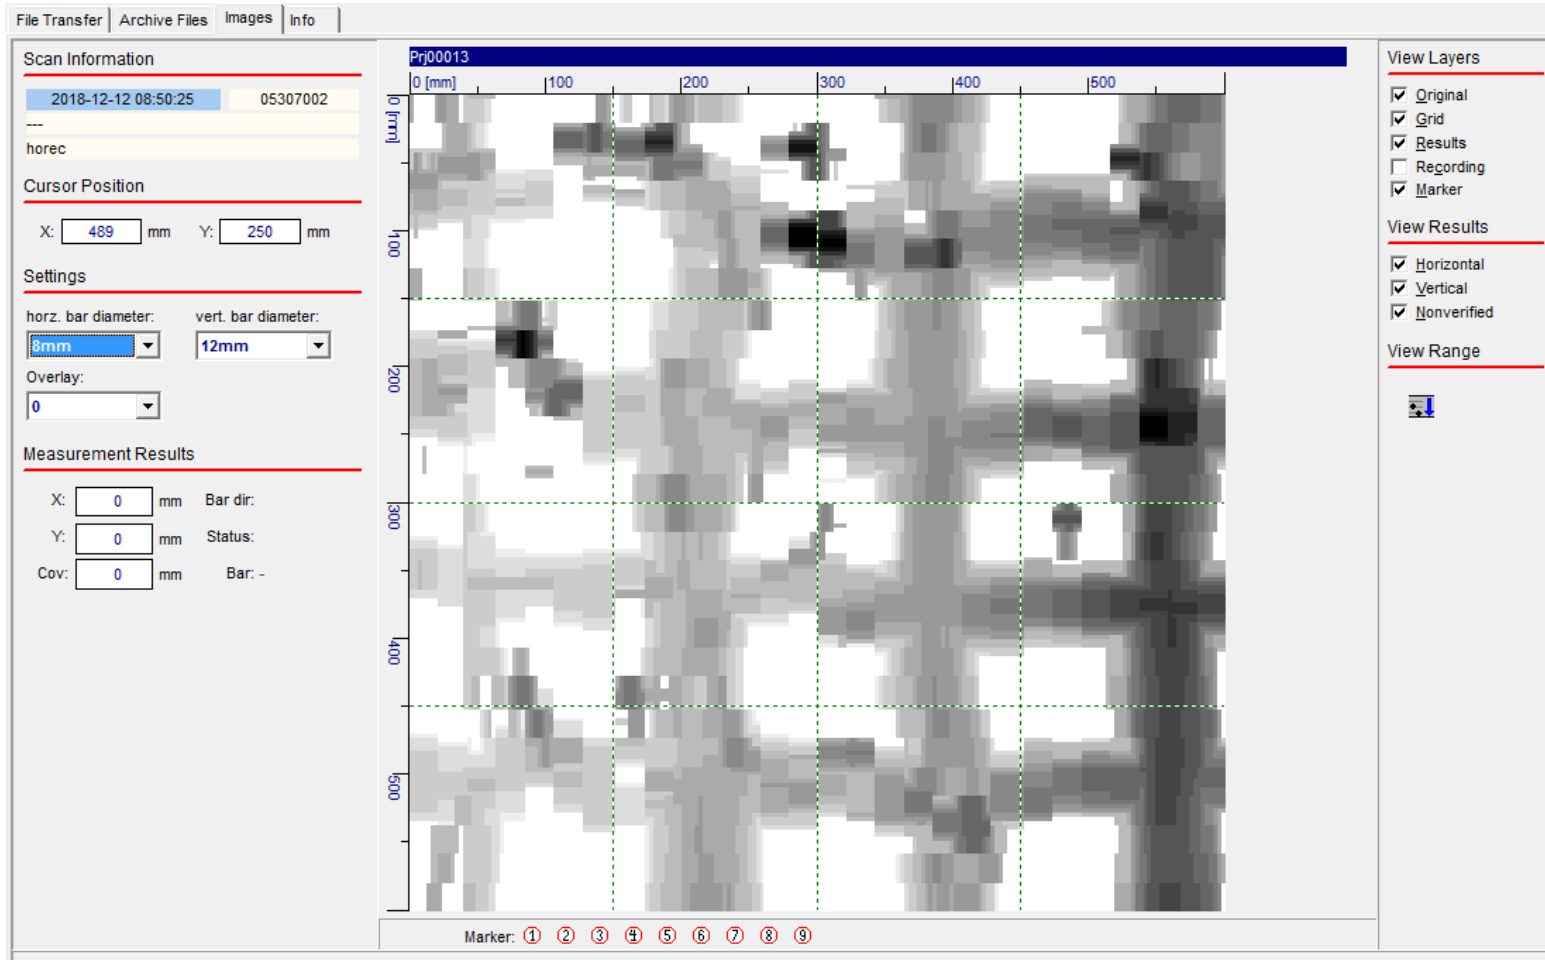
- Hlavná výstuž priečna 3 fi V 12
- Hlavná výstuž pozdĺžna 6 fi V 12

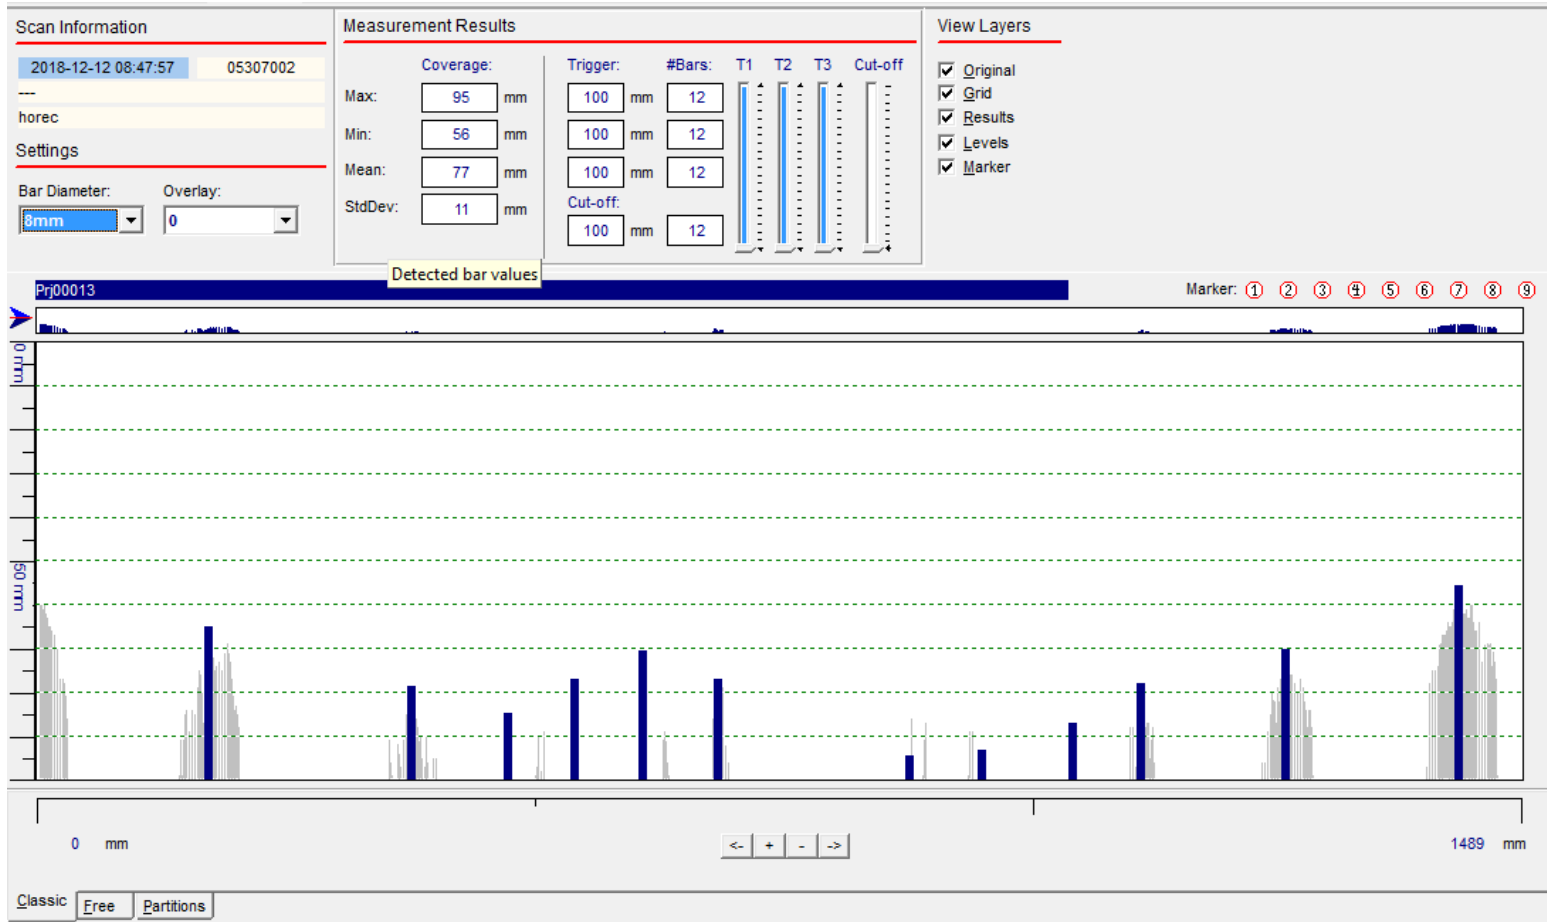
Strmeň lokalizácia fi T8 a=150 mm

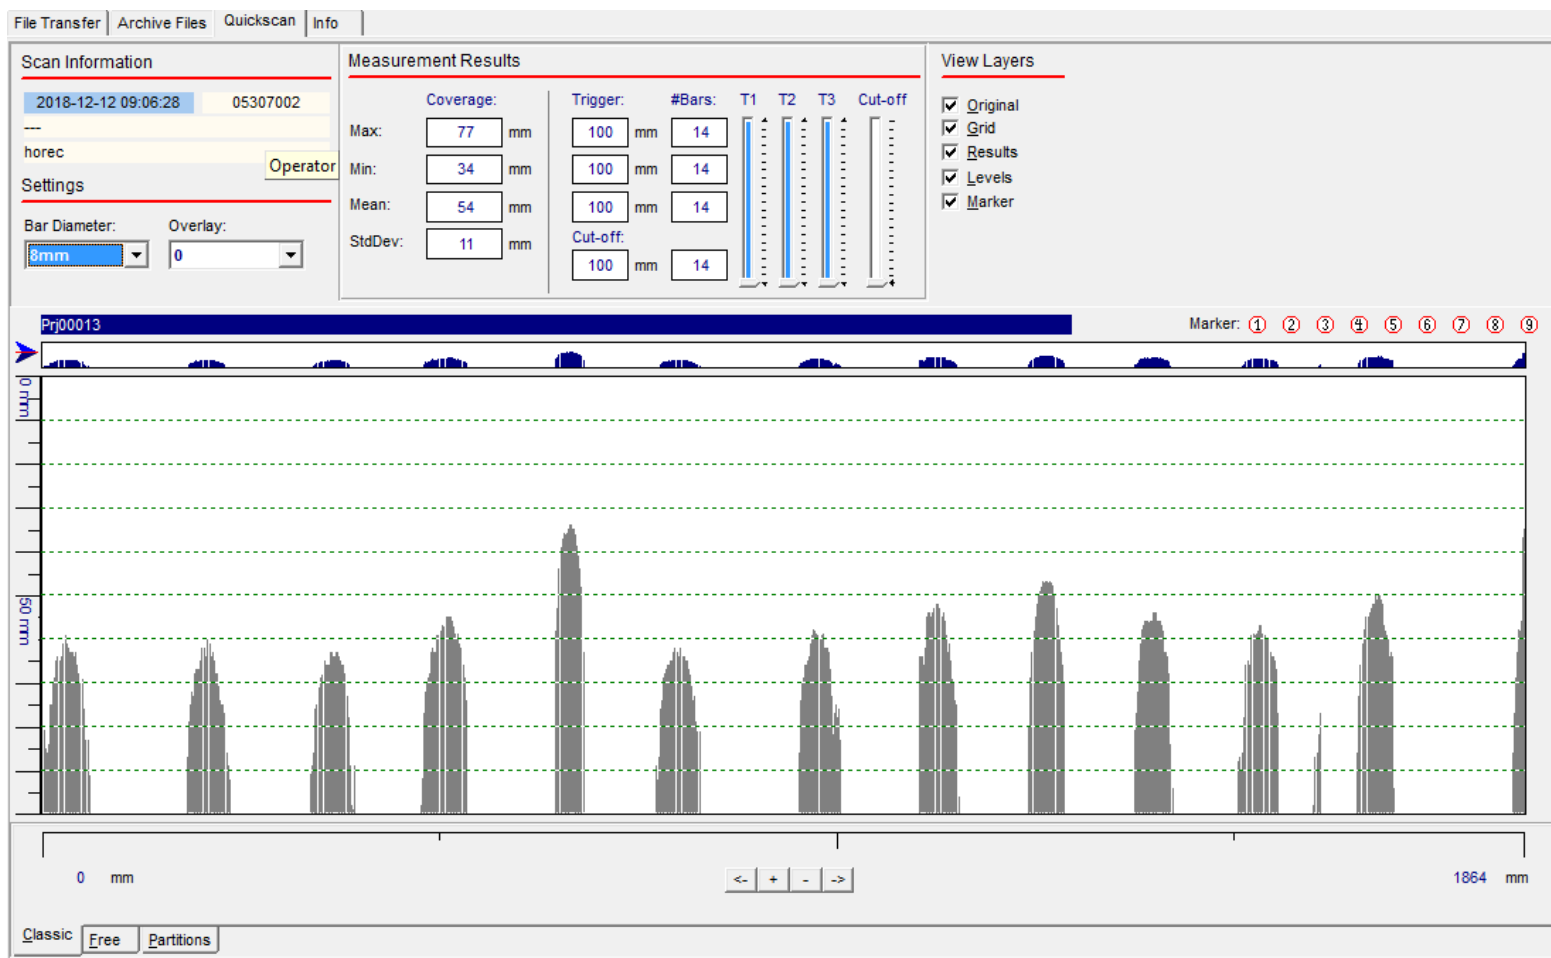
Strmeň lokalizácia fi T8 a=150 mm
