# Statická analýza existujúcich nosných konštrukcií objektu „ penzión HOREC“

**OBJEKT** : Statická analýza existujúcich nosných konštrukcií objektu „ penzión HOREC“

**STUPEŇ** : Posudok

**DÁTUM** : 9.01.2019

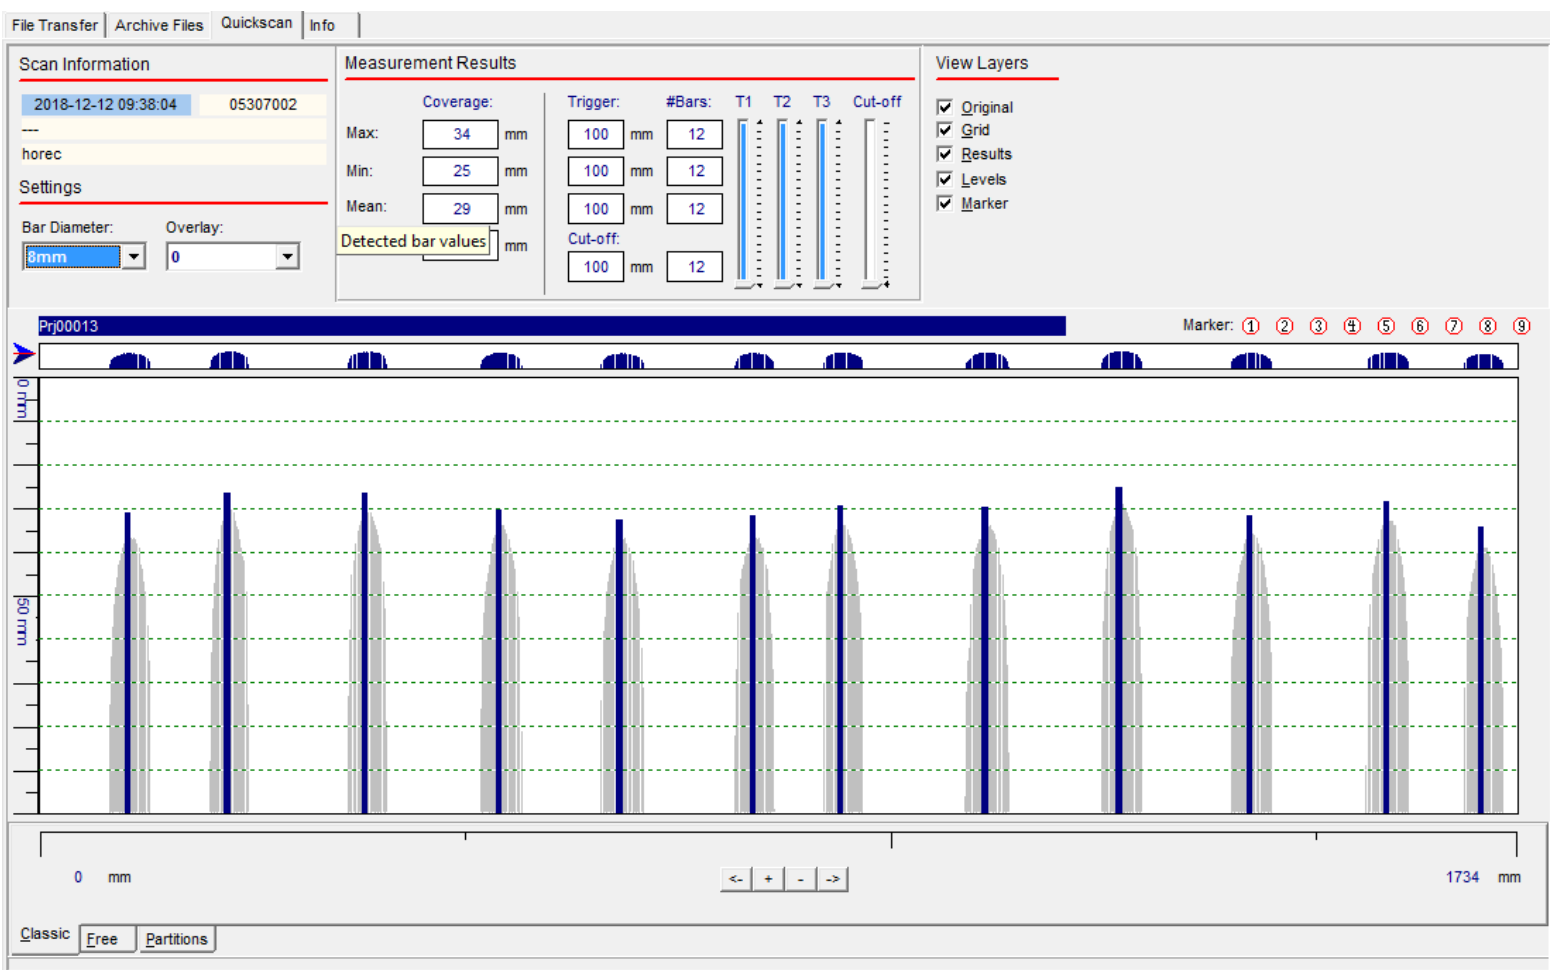
Strmeň lokalizácia fi T8 a=150 mm  
fi T8 a=150 mm

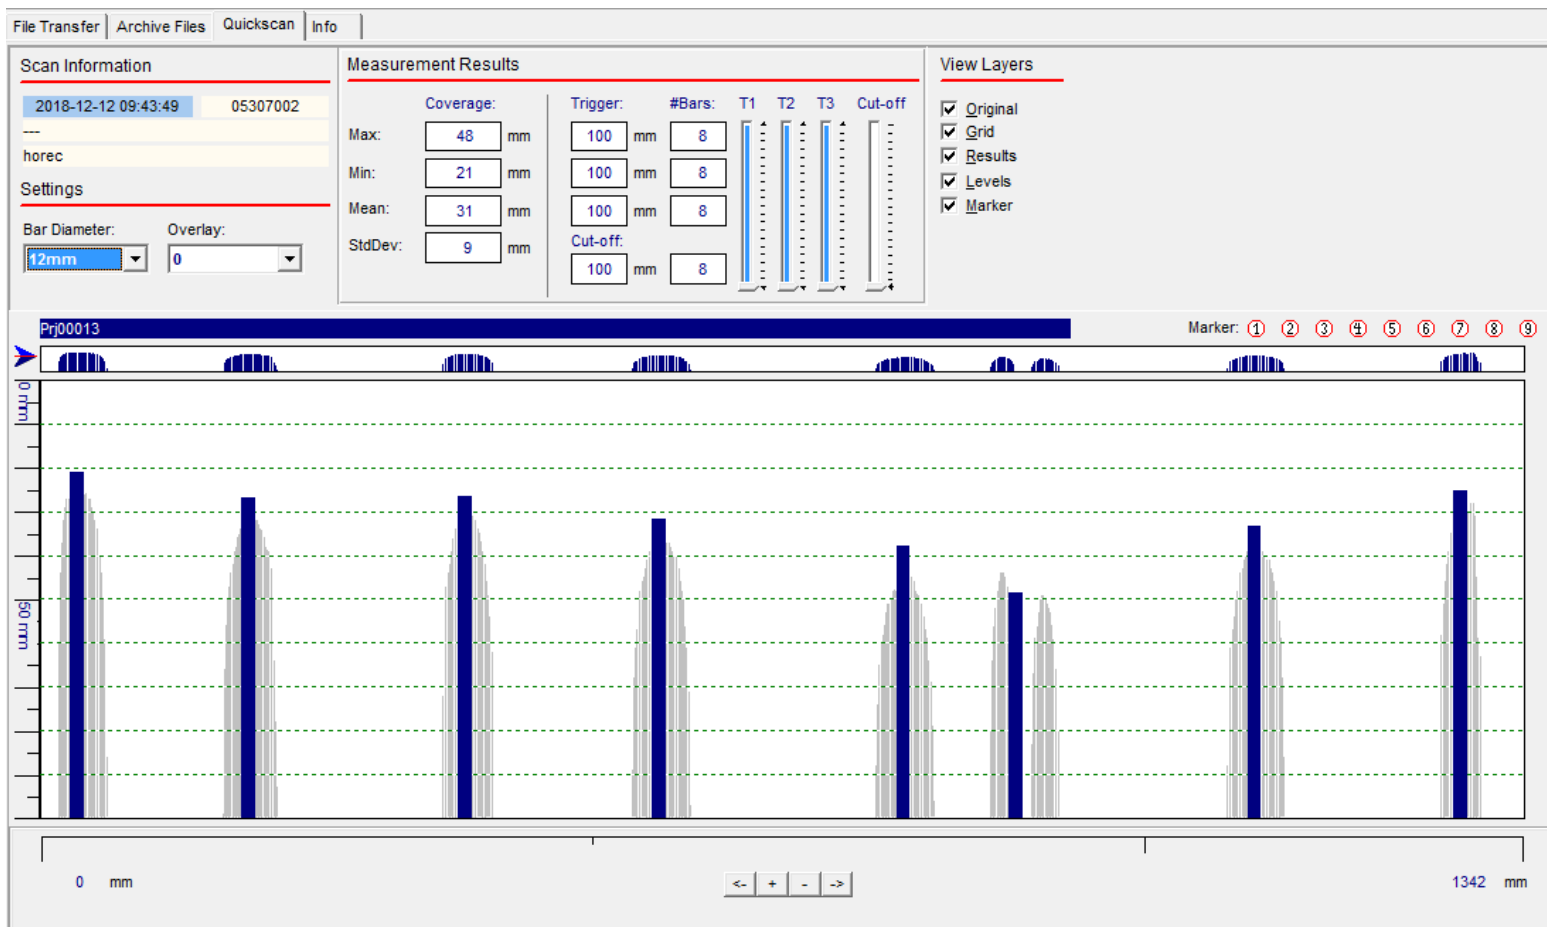
- Hlavná výstuž priečna 3 fi V 12
- Hlavná výstuž pozdĺžna 6 fi V 12

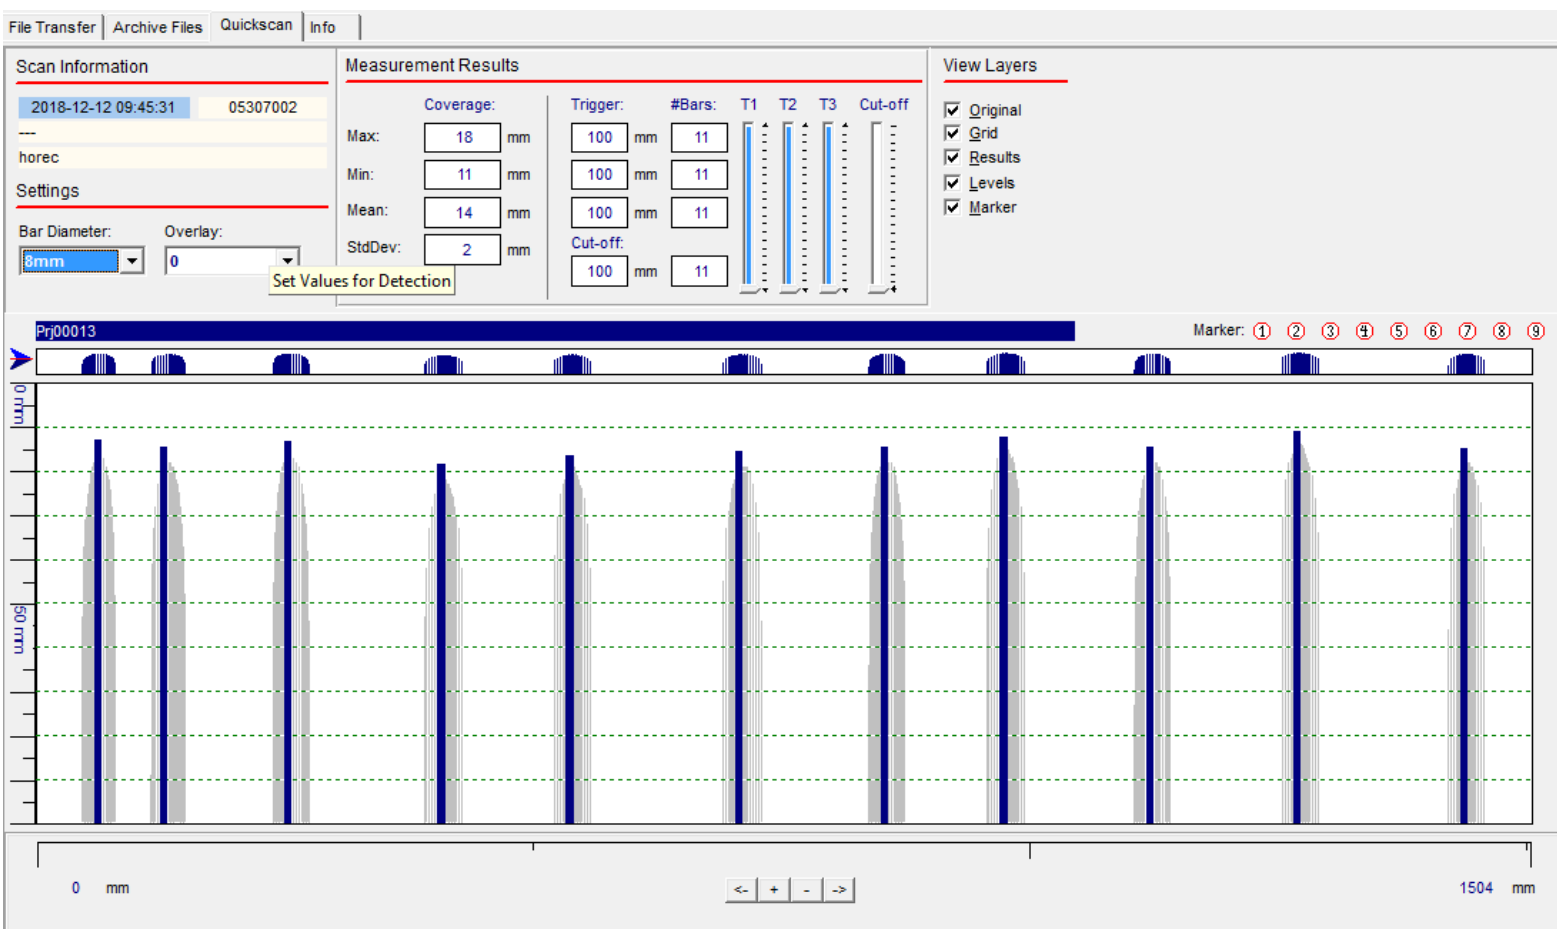
Strmeň lokalizácia fi T8 a=150 mm  
fi T8 a=150 mm

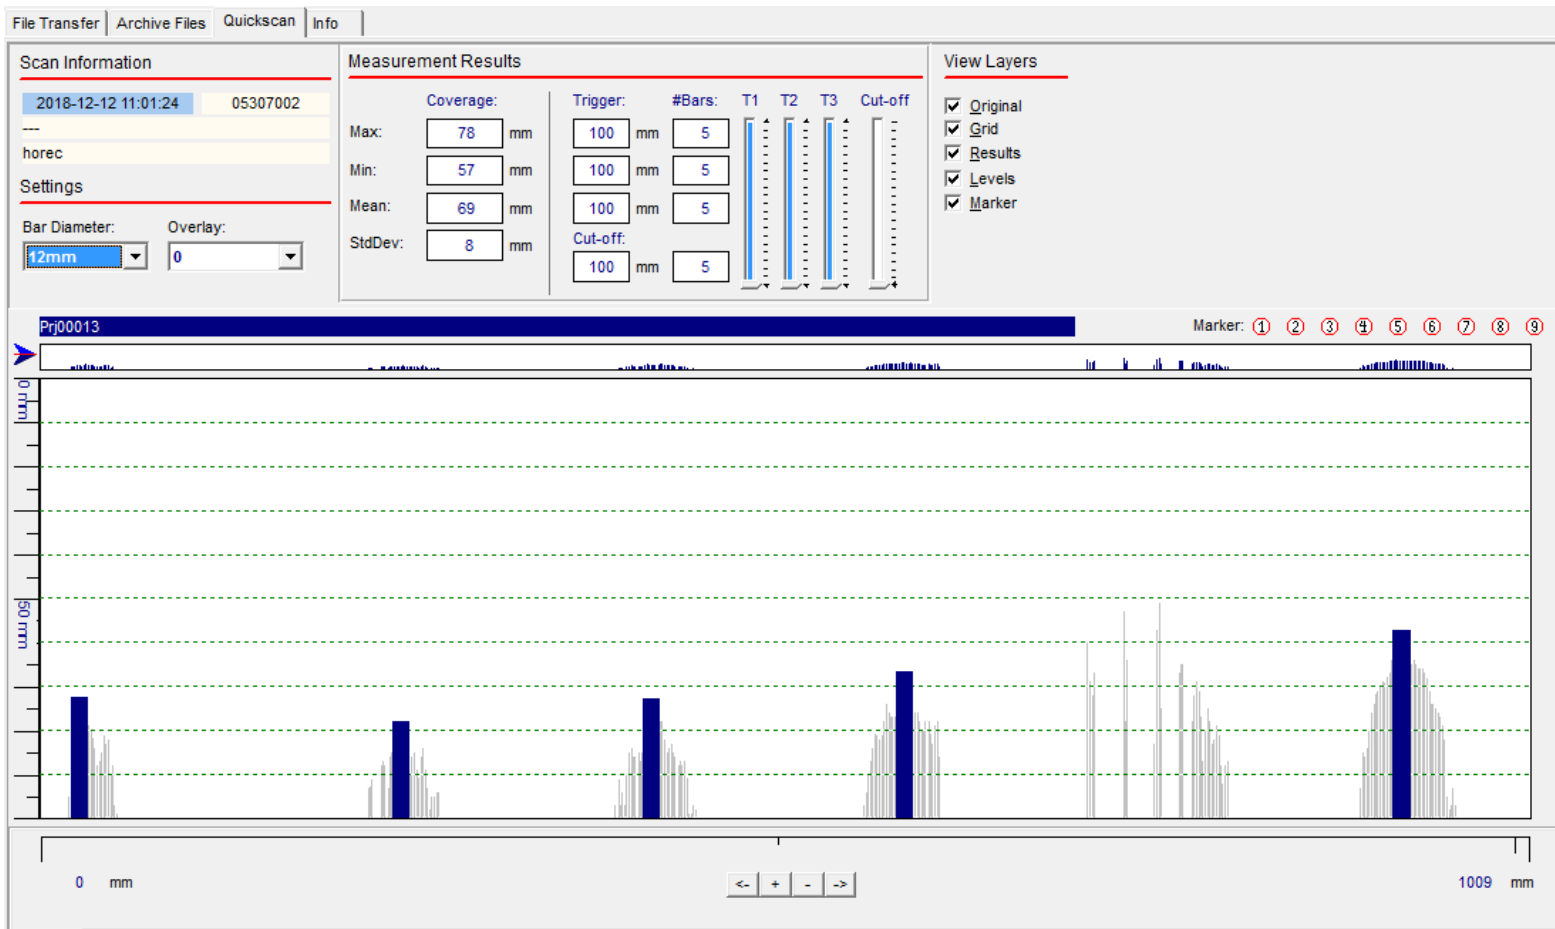
- Hlavná výstuž priečna 3 fi V 12
- Hlavná výstuž pozdĺžna 6 fi V 12

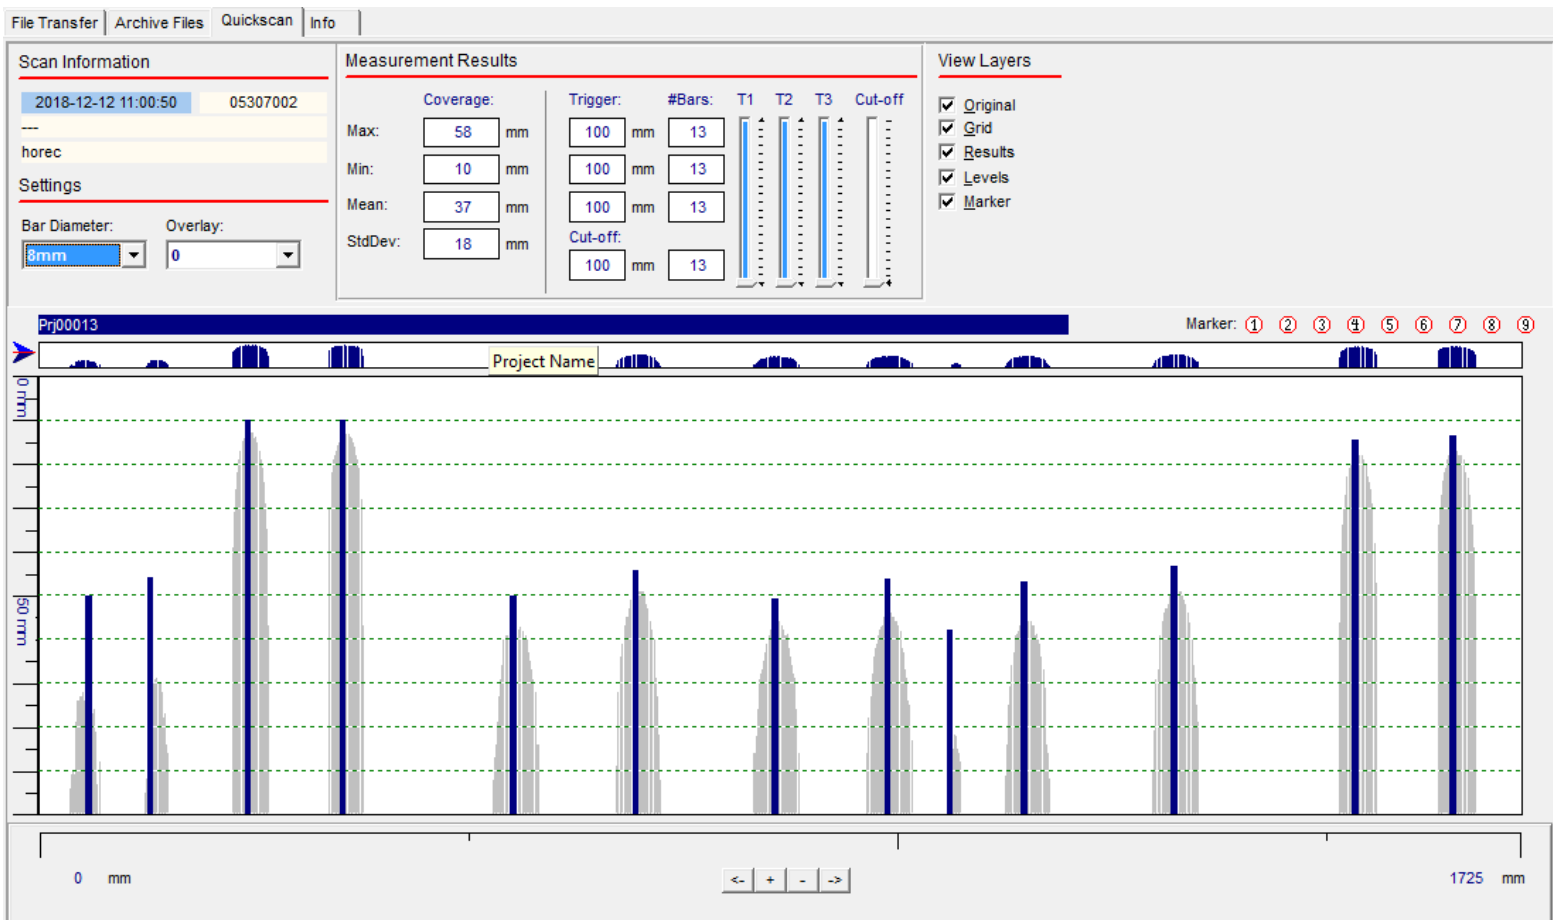
Strmeň lokalizácia fi T8 a=150 mm

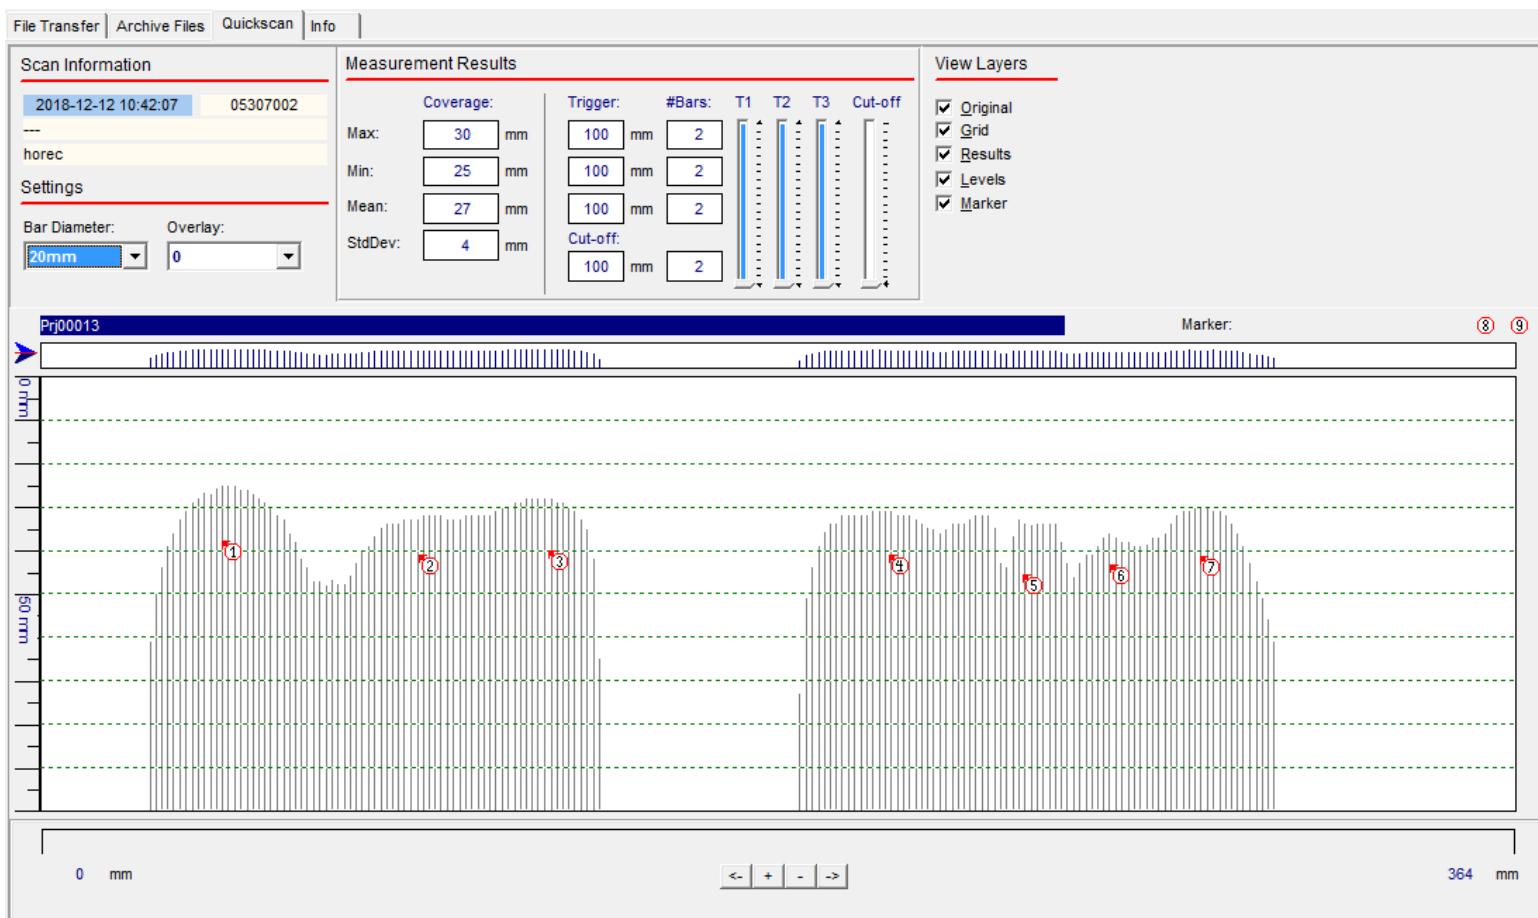
Výstuž v pozdĺžnom smere hlavná 7 x fi V20

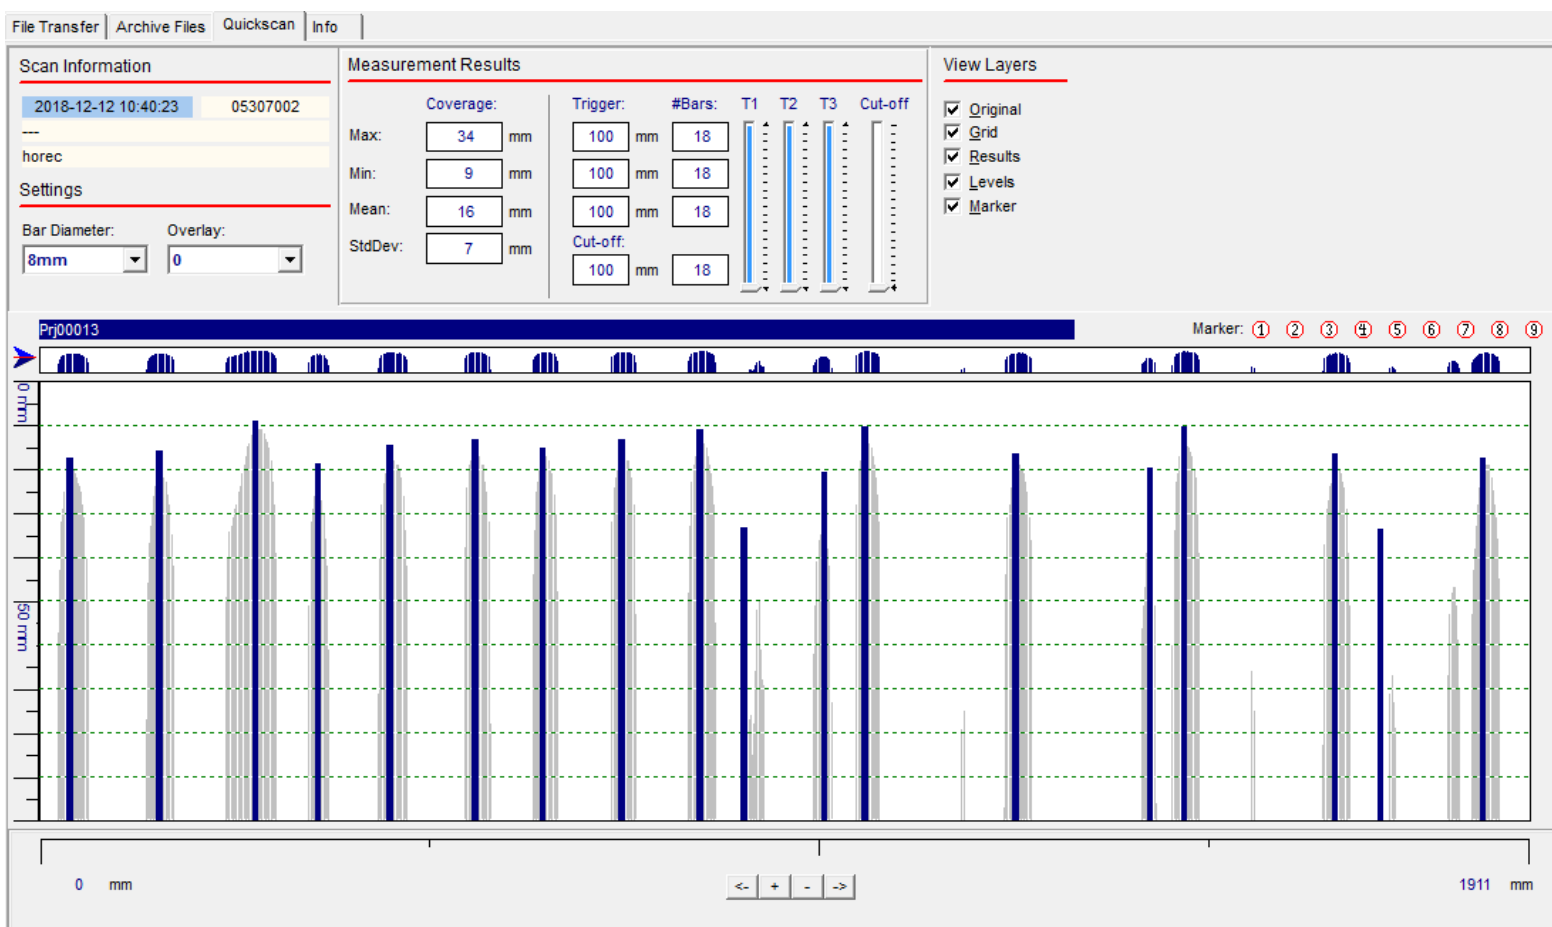
Strmeň lokalizácia fi T8 a=100 mm

**Trieda betónu C30/37**

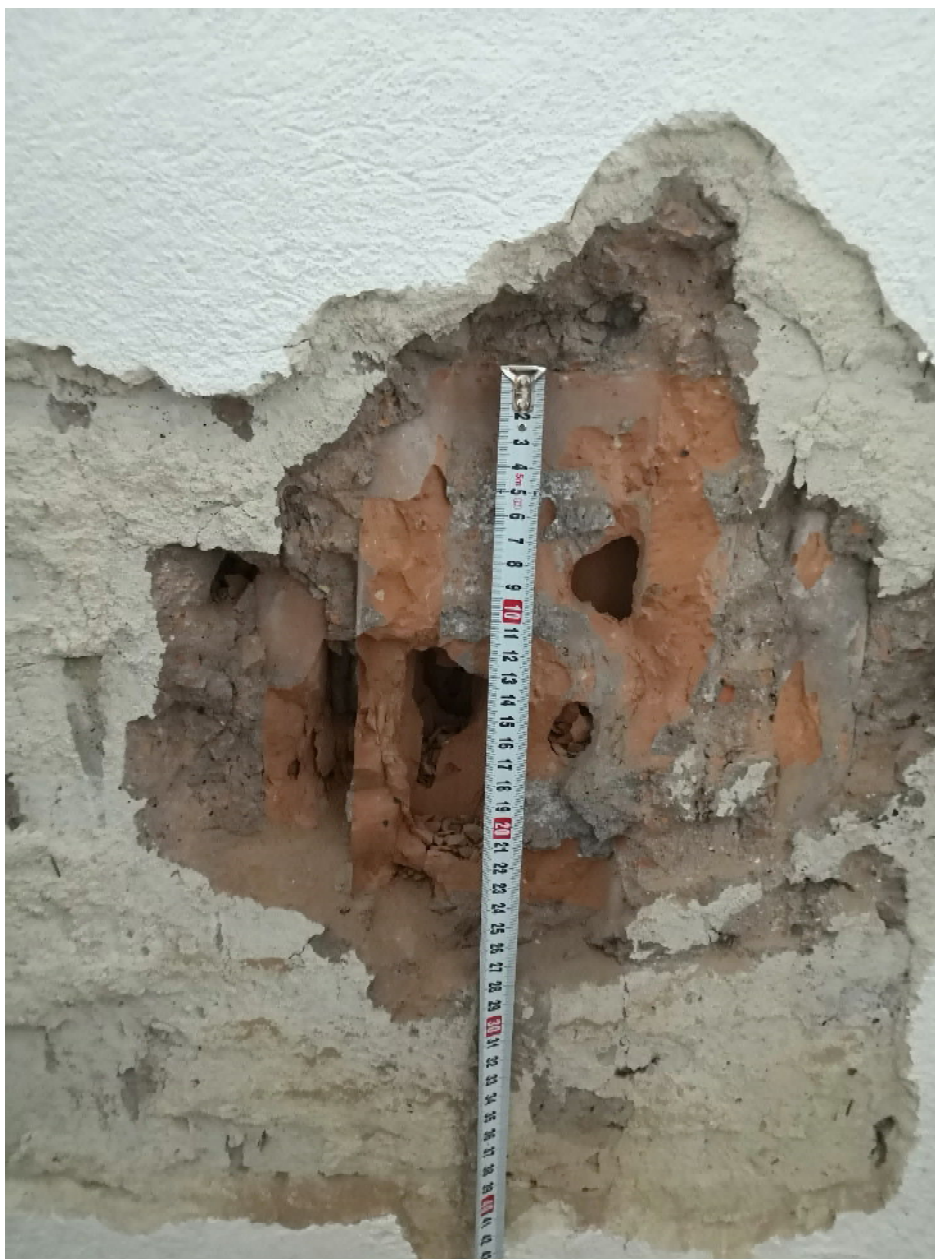
## SONDA Č. M murivo

Murivo tvorené tehloblokmi o výške 240 mm, malta MC min M 7.5 MPa, omietka cementová, je možné omietku zarátať do únosnosti muriva, hrúbka omietky nosnej 20 mm.
