# Statická analýza existujúcich nosných konštrukcií objektu „ penzión HOREC“

**OBJEKT** : Statická analýza existujúcich nosných konštrukcií objektu „ penzión HOREC“

**STUPEŇ** : Posudok

**DÁTUM** : 9.01.2019

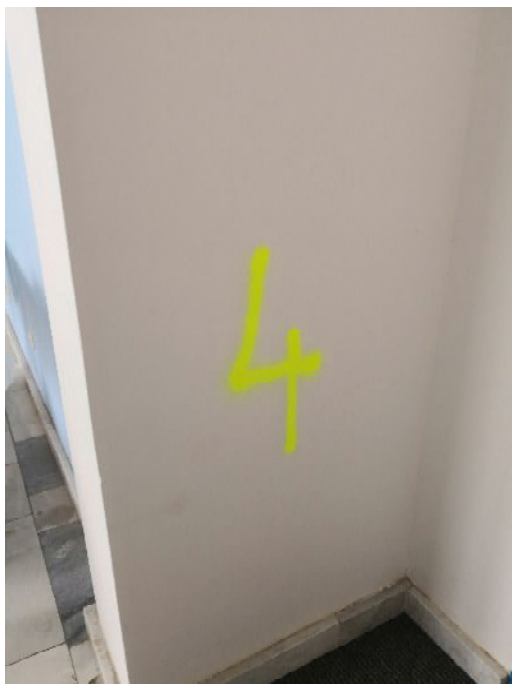
## SONDA Č. 4

- Hlavná výstuž priečna 3 fi V 12
- Hlavná výstuž pozdĺžna 6 fi V 12

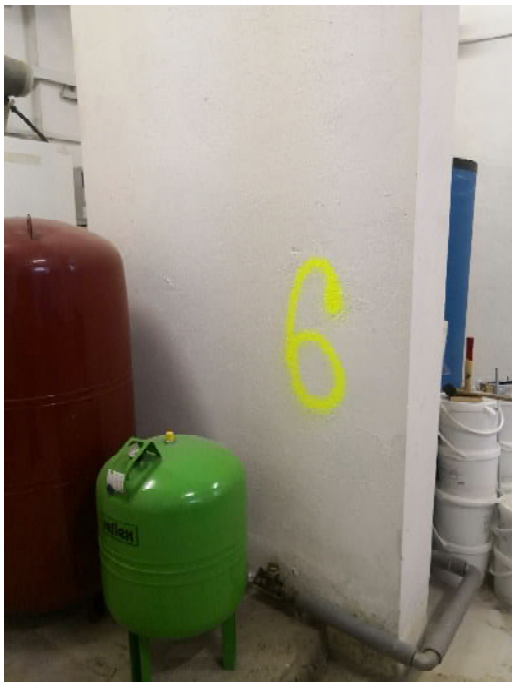
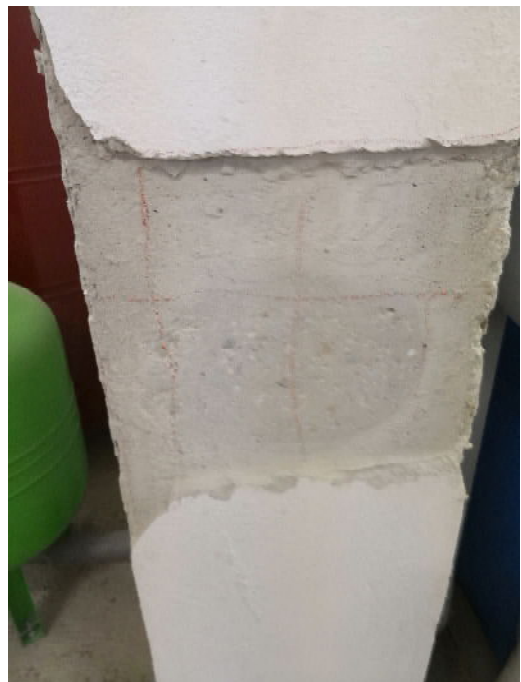
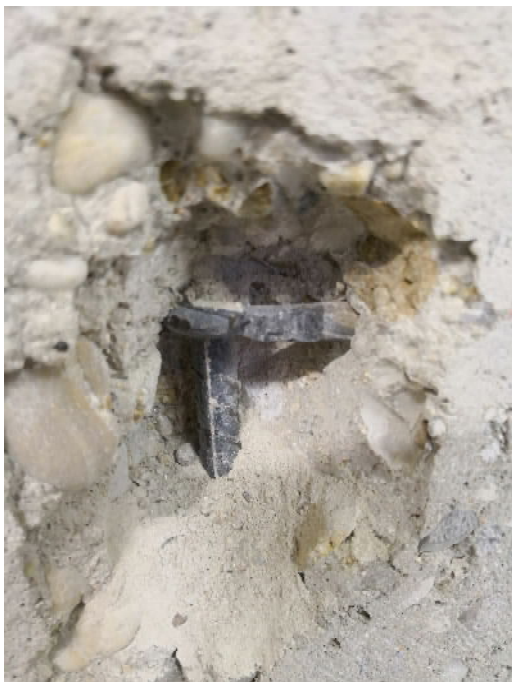
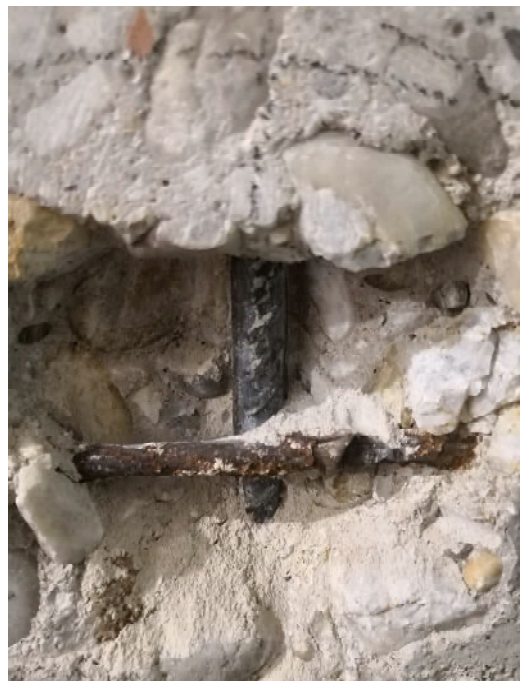
## SONDA Č. 6

Lokalizácia 1.PP
